## **Journées Régionales du CFGI** **« Sur les traces de la tempête Alex »** **29-30 septembre 2022**

L'objectif de ces journées organisées par Tristan BOURDIN (GEO-GC) est double : observer les phénomènes exceptionnels d'érosion et de dépôts dans les vallées de la Roya et de la Vésubie mais aussi les solutions de remédiation mises en œuvre.

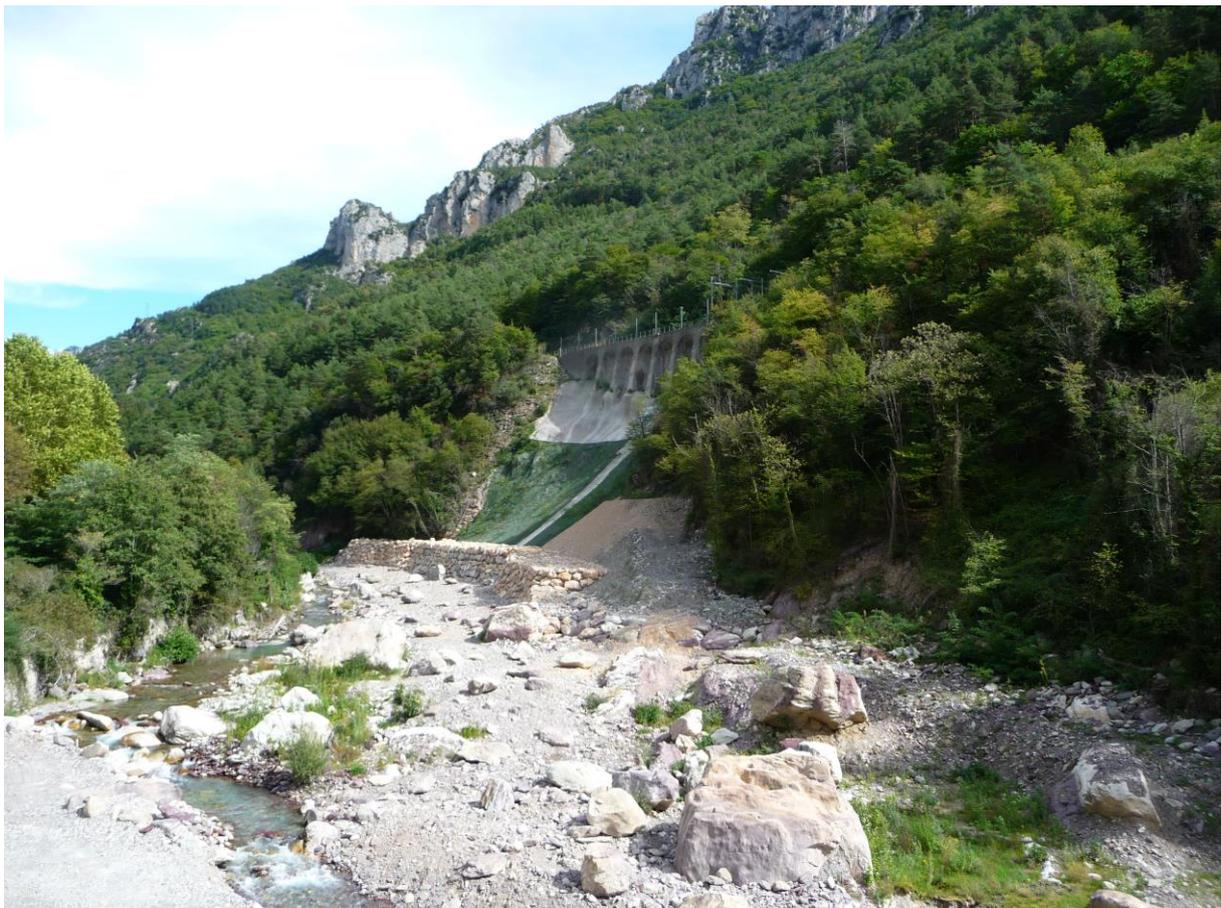
Roya : mur de soutènement à arcatures

- **Mur de soutènement SNCF à arcatures.**

Si la route est largement impactée par la crue de la Roya, la ligne de chemin de fer est presque exempte de dommage car située plus en hauteur dans la vallée. Le seul dommage est lié à la sape des fondations mises à nu d'un mur à arcatures sur la commune de Fontan (dont l'instabilité a été rapidement détectée au bout de cinq jours de surveillance). Le diagnostic géotechnique conclut à un glissement rotationnel retenu par les piles de l'ouvrage ( !). Sans essais pressiométriques et après avoir déterminé les valeurs de frottement latéral dans les terrains principalement d'éboulis, une paroi clouée est mise en place, l'ouvrage est épinglé avec des croix de Saint-André et des ancrages à travers la maçonnerie. Finalement, seulement 3cm de déplacement totaux ont été mesurés sur une pile.

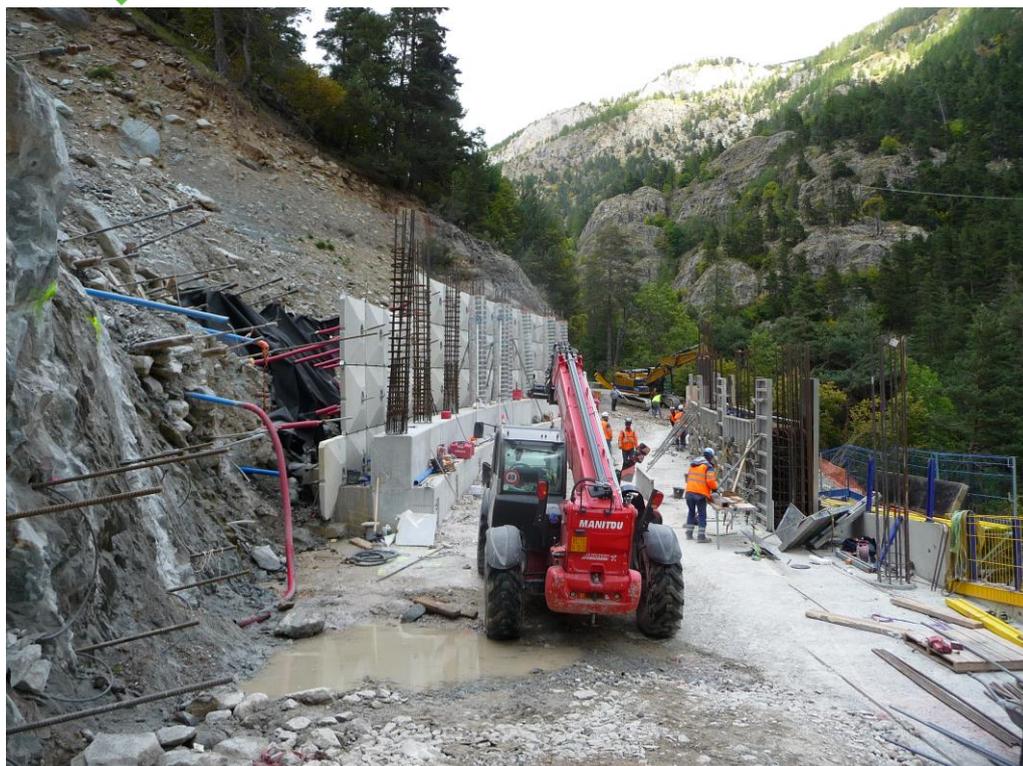
Roya : galerie paravalanche pour l'accès à Castérino

- **Galerie paravalanche pour l'accès à Castérino**

Une galerie paravalanche est en cours de réalisation sur la RD91 pour répondre aux problématiques couplées d'avalanches, de laves torrentielles et de chutes de blocs. Cette galerie est comprise entre deux parois clouées situées à l'amont et l'aval. Ces parois sont réalisées par des dispositifs d'écaillés en béton armé chacune ancrée dans le massif. L'espace créé entre le mur issu de l'assemblage non jointif de ces écaillés et le terrain est ensuite comblé. Le dimensionnement de la galerie paravalanche intègre les sollicitations sismiques notamment avec un butonnage entre les murs.

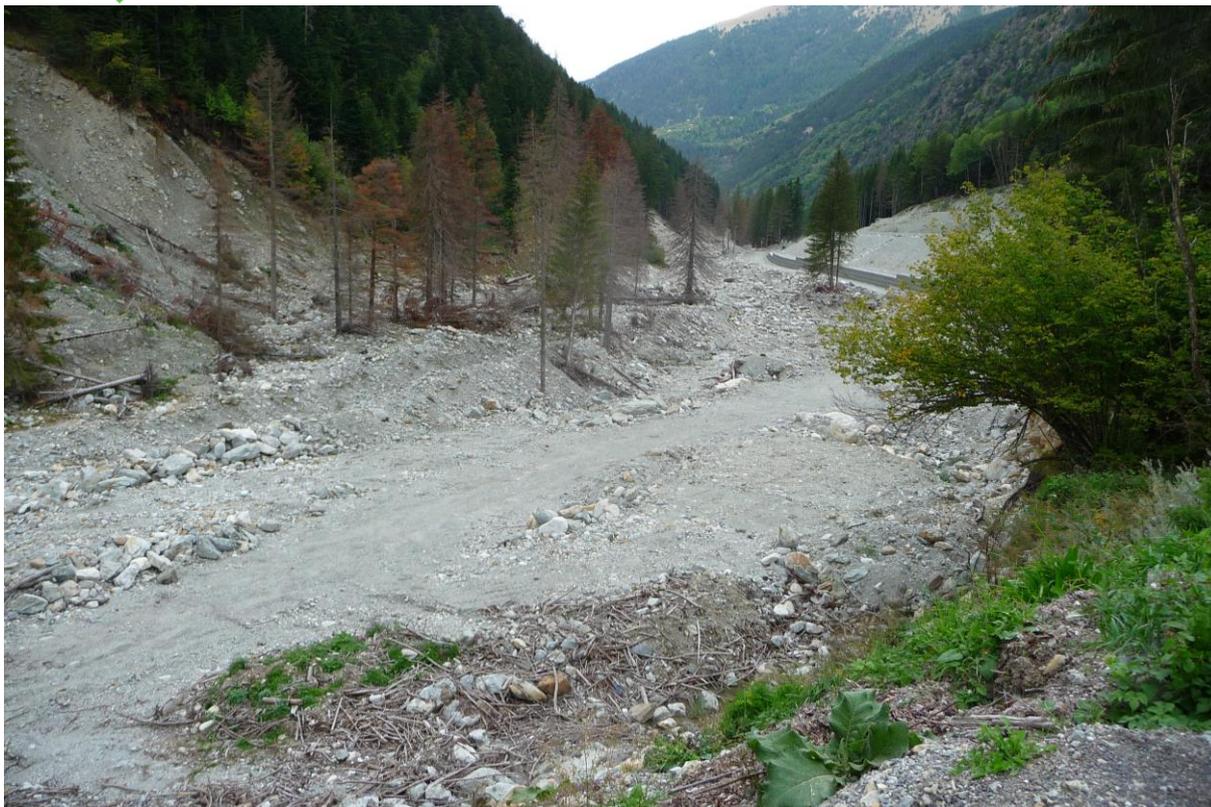
La Vésubie a repris son lit majeur, voire l'a augmenté.

Les dégâts dans Saint-Martin-Vésubie sont très importants : la rivière a transfiguré son lit pour utiliser l'intégralité de son lit majeur. Des surcreusements dans des terrains fluvio-glaciaires

suffisamment consolidés indiquent même que la rivière a ponctuellement agrandi son lit majeur.

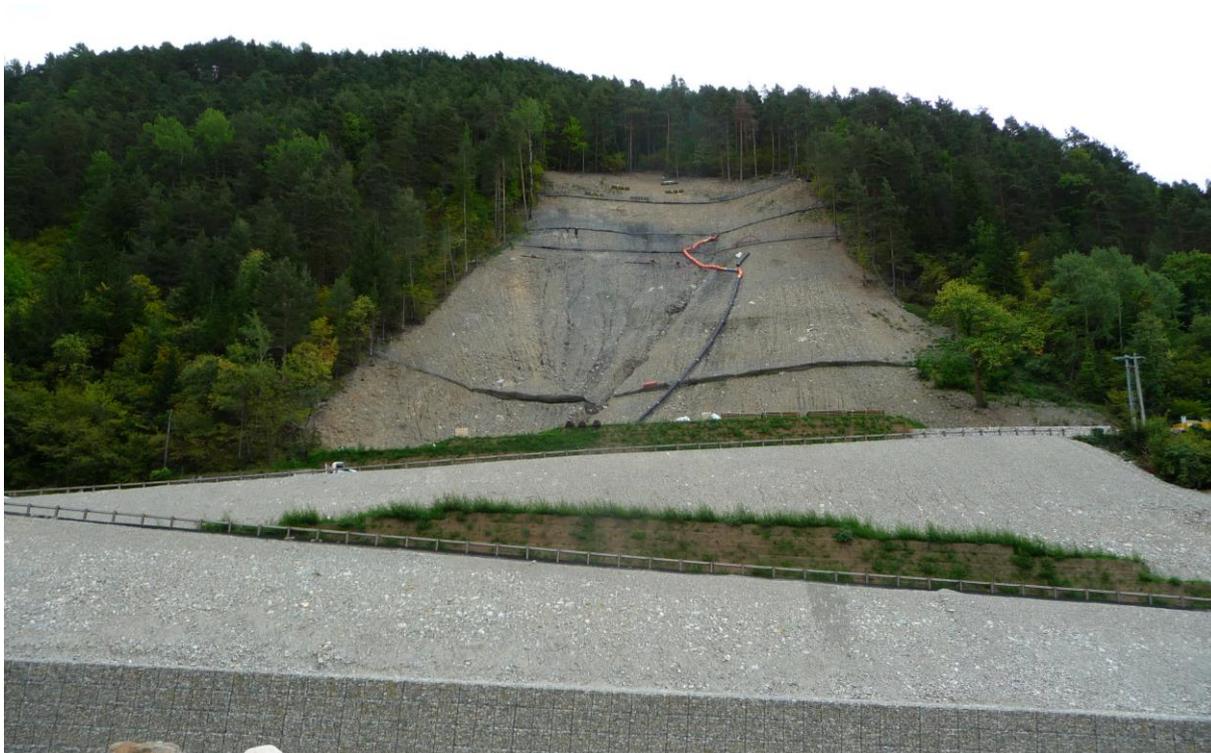
Glissement de terrain en amont de Saint-Martin-Vésubie.

Un glissement de terrain en amont de Saint-Martin Vésubie marque la fin de la descente pédestre. Ce glissement a été purgé, une source d'eau située en son centre captée et les axes routiers rétablis intégralement par des solutions de murs en gabions.

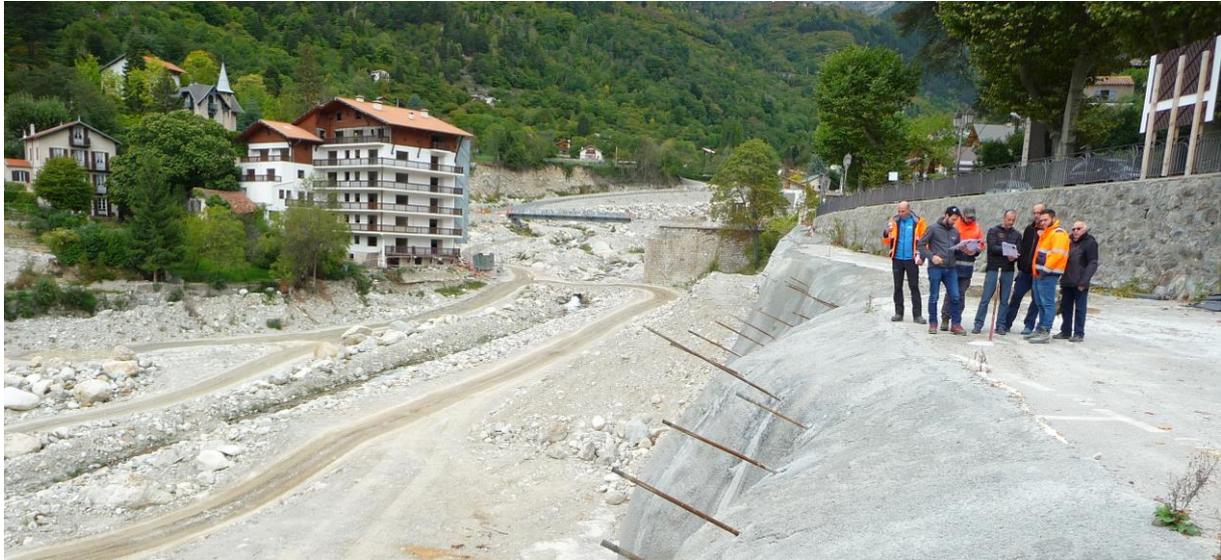
Les dégâts dans Saint-Martin-Vésubie.

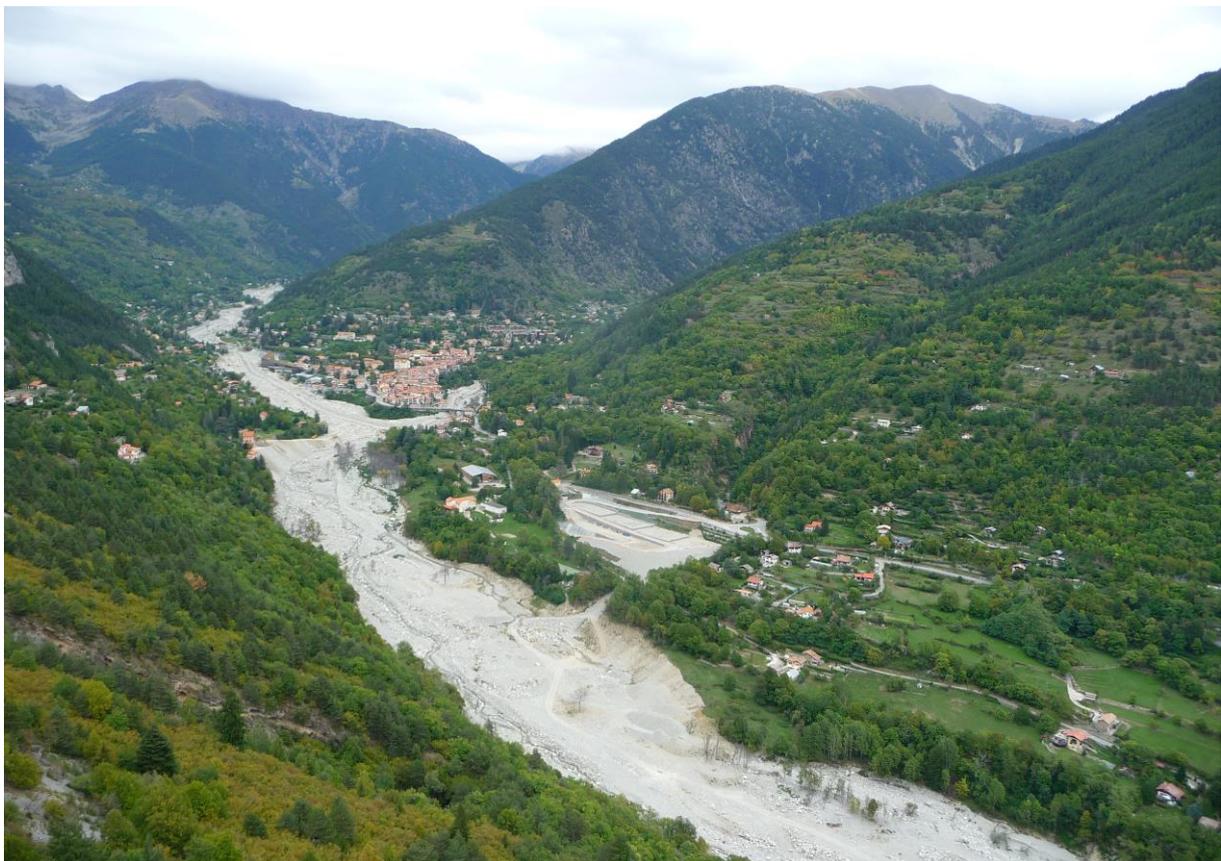
Le point de vue sur Saint-Martin-Vésubie depuis Venanson.

Le pique-nique au point de vue de Venanson a permis de prendre de la hauteur et de la distance pour appréhender non seulement l'ampleur de l'élargissement de la Vésubie mais également l'énorme quantité de matériaux érodés en amont de Saint-Martin et qui se sont déposés à son aval.
