# **Glissements de terrain et barrages naturels induits par le séisme du 12 mai 2008 au Sichuan (Chine)**

*Retour d'expérience*

*Roger Cojean, Jean-Louis Durville, Jack Gauchez, Pierre Pothérat*

Rapport technique N° R091218RCJLD

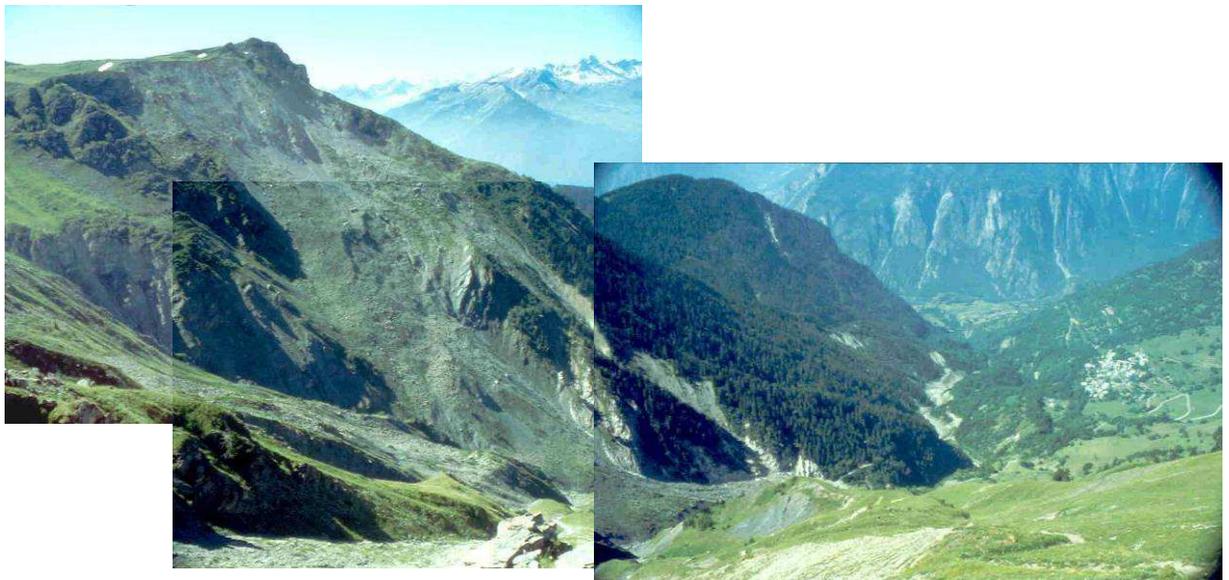
Figure 3 : Vue du glissement de Bon-Attrait et du cours de la Ravoire de Pontamafrey (en 1997)

100 m d'épaisseur : le glissement de Bon Attrait (Figure 2). Le torrent s'est ainsi trouvé abondamment alimenté en matériaux de toutes granulométries. Le torrent a transporté pendant plusieurs jours environ  $3 \text{ hm}^3$  sur 6 km de distance, avec, dans ce cas, une pente forte de 30 % (Figure 3).

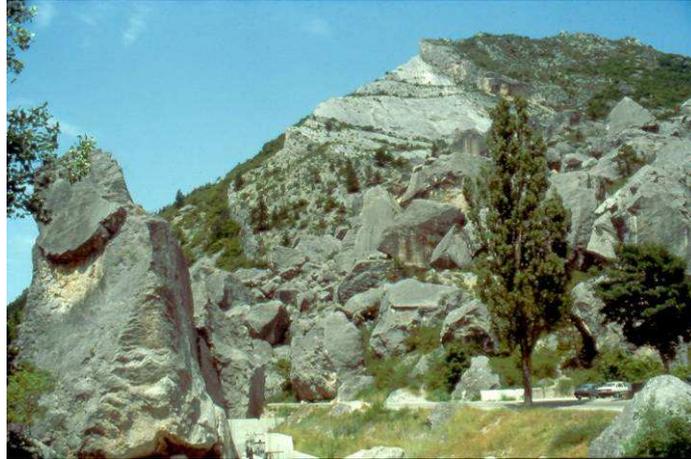
Figure 4 : Glissement rocheux de Luc-en-Diois dans la Drôme

Le Pic de Luc domine de 500 m le lit de la Drôme et est constitué de calcaires tithoniques en gros bancs. Les strates, avec un pendage de  $45^\circ$  au sommet, amorcent un léger mouvement synclinal avec, à la base, un pendage de  $30^\circ$ . C'est aux environs de 1442 qu'une dalle calcaire de 15 m d'épaisseur et représentant un volume de  $1,5 \text{ hm}^3$  s'est détachée de la partie supérieure du versant, à la faveur d'une diaclase majeure, en glissant suivant un joint stratigraphique (Figure 4).

La masse s'est aussitôt disloquée en blocs énormes, s'est séparée en deux parties en venant heurter un éperon rocheux à la base du versant. Les deux amoncellements de blocs ont ainsi barré la rivière en deux endroits, créant deux lacs, le lac amont se développant sur 5 km de distance.

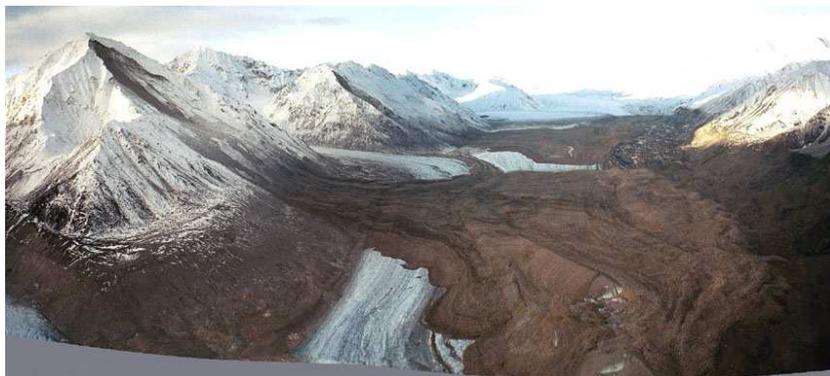
Figure 6 : Avalanche rocheuse de Black Rapids (d'après Dennis Trabant, USGS)

L'avalanche rocheuse de Black Rapids, très spectaculaire, s'est déclenchée après un séisme de magnitude 7,9 le 3 octobre 2002 (Figure 6).

Le rejeu de la faille de Denali a déclenché des milliers de glissements de terrain, de chutes de blocs et de glissements rocheux ainsi que de nombreuses avalanches de roches, certaines atteignant des volumes de 20 hm<sup>3</sup>. L'étalement des débris a été largement contrôlé par la morphologie des vallées.

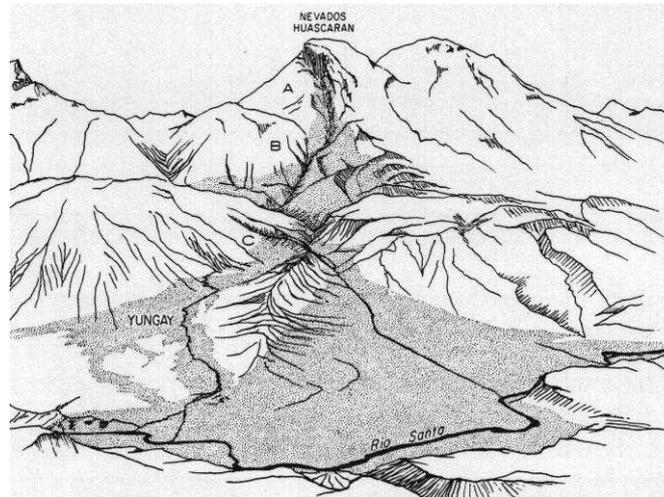
Figure 7: Éboulement et coulée de débris de Huascarán. Représentation schématique (d'après G. Plafker et G.E. Ericksen, 1978)

De cette falaise, prédécoupée par un système de fractures parallèles, est tombé en chute verticale sur 900m un volume estimé à 50 ou 100 hm<sup>3</sup> de roche et de glace. Ces matériaux ont ensuite glissé sur un glacier en pente très raide, sur une distance de plus de 2,4 km. L'accumulation de neige sur le glacier était alors à son maximum. L'avalanche de roche, incorporant cette neige, a de plus fait fondre une partie du glacier sous l'action du frottement et s'est rapidement transformée en une masse boueuse formant des coulées de débris canalisées par la topographie, emportant au passage des dépôts de moraines et développant une capacité de transport et d'érosion formidable. La vitesse de déplacement de ces coulées dans cette partie amont de leur trajet a été estimée à 200 km/h.

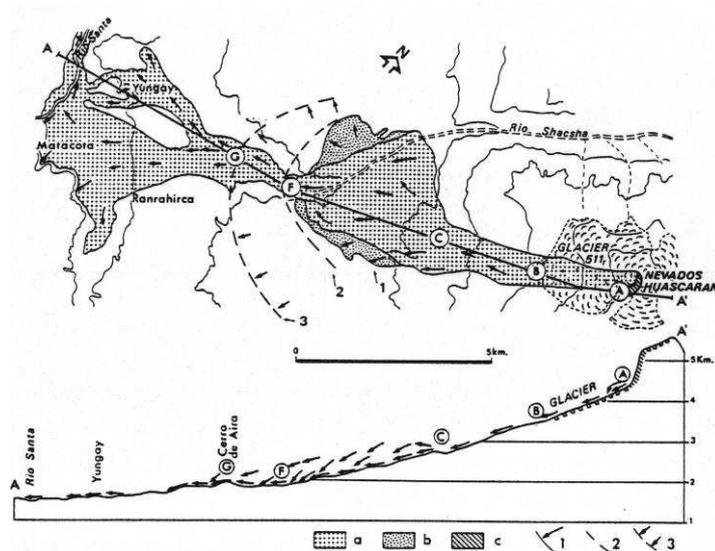
Figure 8: Éboulement et coulée de débris de Huascarán. a : aire de la coulée de débris ; b : aire de projection de boue et de blocs ; c : écoulement ; 1 : limite des impacts de blocs projetés ; 2 : limite des arbres abattus ; 3 : limite du souffle de boue (d'après G. Plafker et G.E. Ericksen, 1978)

Ce phénomène s'est réalisé suivant deux vagues successives, l'écoulement des coulées de débris se poursuivant pendant quatre jours. Le Rio Santa, barré pendant une demi-heure, a charrié des débris pendant neuf jours.

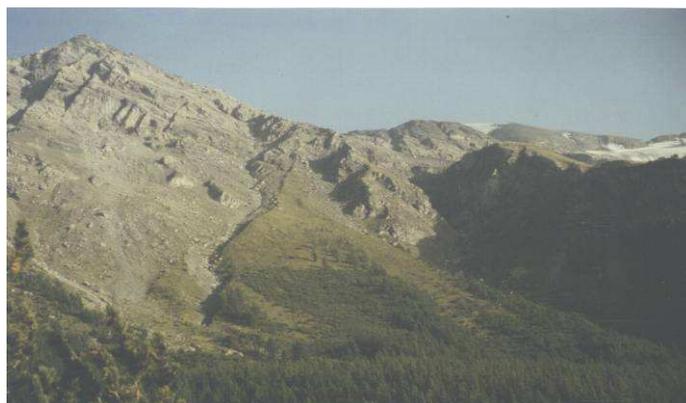
Figure 9 : Zone source de l'écroulement de La Madeleine

Cet écoulement, daté post-Würm, a laissé une large cicatrice dans le versant rive gauche de l'Arc, modelé dans la nappe des schistes lustrés piémontais (calcschistes) de la zone interne alpine. La foliation orientée de façon défavorable a manifestement joué un rôle important dans la déstabilisation de ce versant (Figure 9) qui s'est écroulé avec une dénivellation maximum de 1 500 m. Le volume est estimé égal à 100 hm<sup>3</sup>. Avec un dénivelé H = 1300 m et une distance de transport maximale L = 4,7 km, le rapport H/L est égal à 0,28.

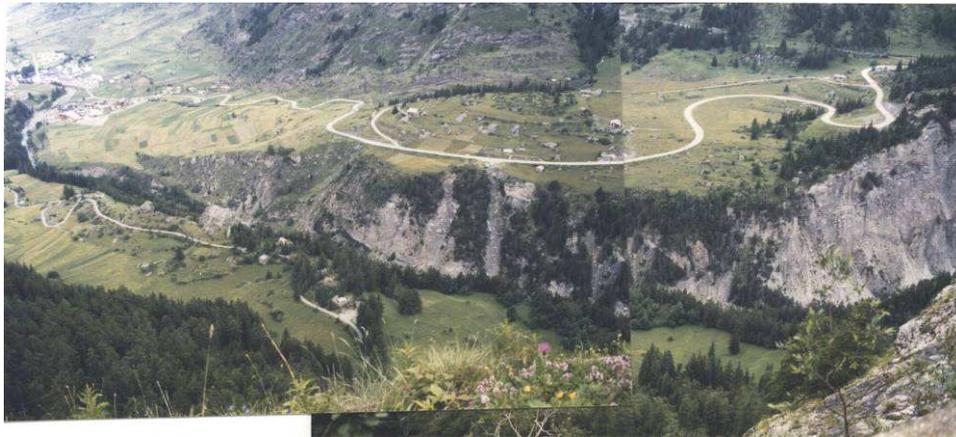
Figure 10 : Vue partielle de la zone de dépôt vers l'aval de la vallée de l'Arc

Les produits de l'éroulement, barrant la vallée sur plus de 200 m de hauteur, ont constitué un barrage naturel qui s'est maintenu suffisamment longtemps pour créer en amont la plaine de Bessans sur plus de 6 km. Par la suite, l'Arc a profondément entaillé cette masse mal consolidée (Figure 10).

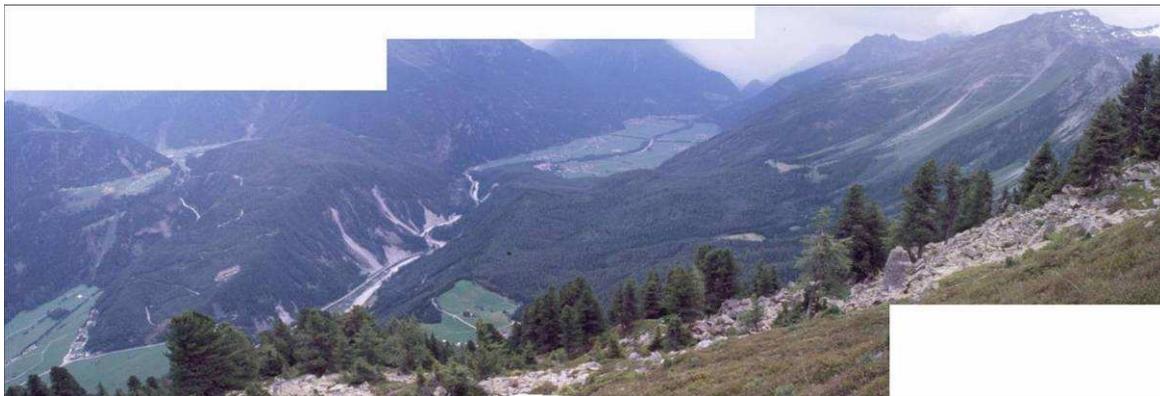
Figure 11 : Glissement éboulement de Koëfels

L'éroulement de Koëfels s'est développé au sein d'un massif gneissique de grande résistance mécanique, affecté d'une foliation d'orientation conforme à la pente du versant. Le volume de roches déplacées est estimé à  $3000\text{hm}^3$ . Avec un dénivelé  $H = 600$  m et une distance de transport maximale  $L = 2,4$  km, le rapport  $H/L$  est égal à 0,25 (Figure 11).

L'analyse des dépôts montre une masse rocheuse avec de très gros blocs semblables aux masses rocheuses en place non loin de la zone source. Des fissures fermées et des structures en jig-saw sont visibles. Le modèle de transport s'apparente à un glissement le long d'une surface de foliation basale, tandis que des surfaces de cisaillement internes se développaient dans la masse rocheuse en déplacement. L'éroulement de Koëfels peut être décrit comme un glissement rocheux complexe, avec une surface principale basale de cisaillement et un niveau supérieur de blocs au sommet des dépôts. (Pollet, 2004, Cojean & Pollet, 2005).

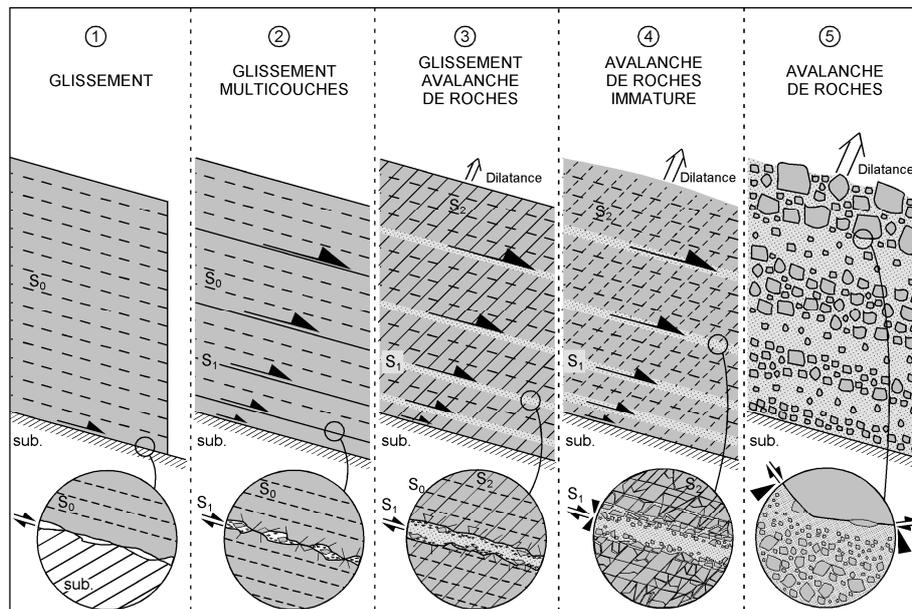
Figure 13 : Classification des différents types de glissements rocheux de grande ampleur en fonction de l'évolution des masses rocheuses déplacées (Pollet, 2004)

Dans ces contextes d'initiation par glissement rocheux, suivant la classification proposée par Pollet (2004), l'écroulement de Koëfels se rapproche du glissement multi-couche, sans que la masse rocheuse déplacée ne se soit transformée en avalanche rocheuse. L'écroulement de Flims se rapproche du glissement rocheux – avalanche rocheuse ou de l'avalanche rocheuse immature suivant que l'on considère respectivement les parties les plus externes des dépôts ou les parties les plus internes. Le glissement de La Madeleine se rapproche de l'avalanche rocheuse (Figure 13).

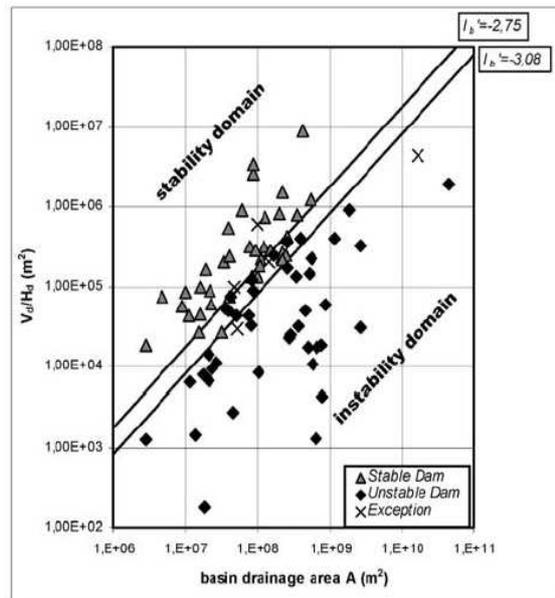
Figure 16 : Domaine de stabilité et d'instabilité en fonction de l'indice de blocage

Toutefois ce critère reste très approché, puisqu'il ne tient pas compte de la nature des matériaux constituant le barrage.

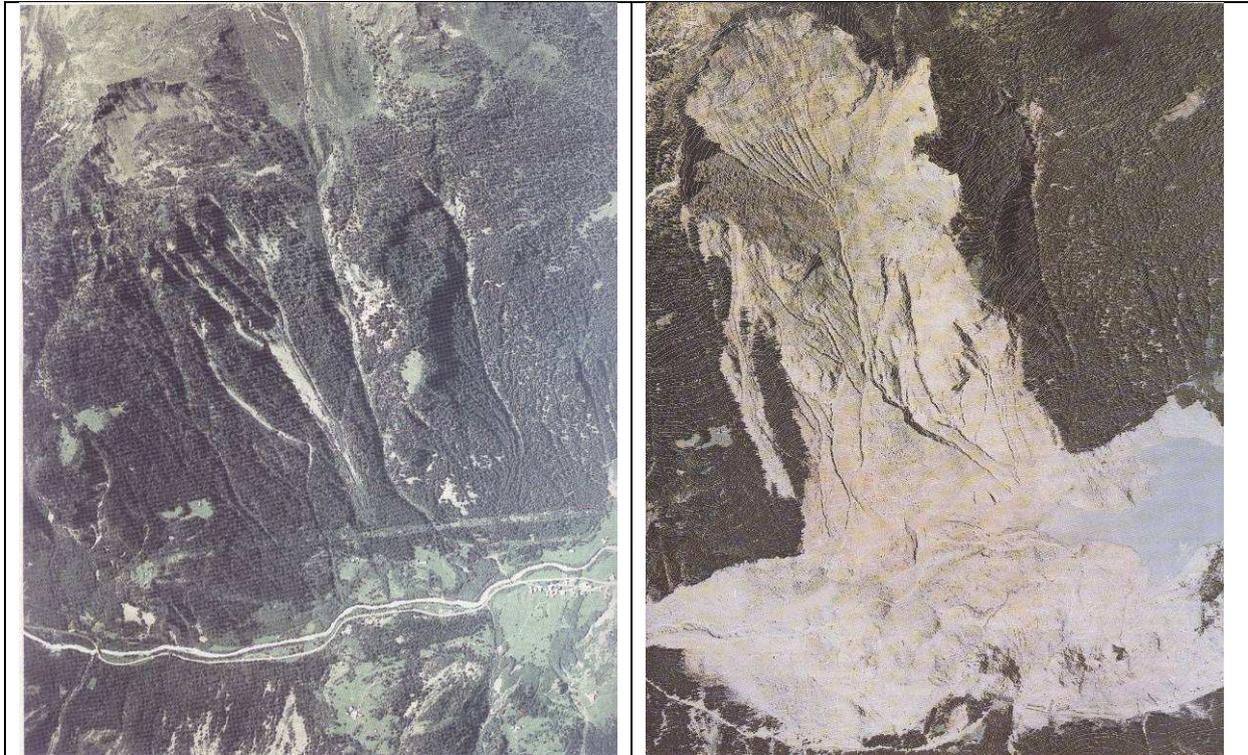
*Figure 17 : Vallée de l'Adda et Mont Zandila, avant puis après l'éroulement (d'après Govi, 1989)*

de roches fracturées, d'environ 34 hm<sup>3</sup>, se mit à glisser obliquement sur une fracture majeure vers le ravin de Val Pola, puis se transforma rapidement en une avalanche de roches qui dévala les 1 200 m de dénivelé et détruisit instantanément le village de Morignone (*Figure 17*).

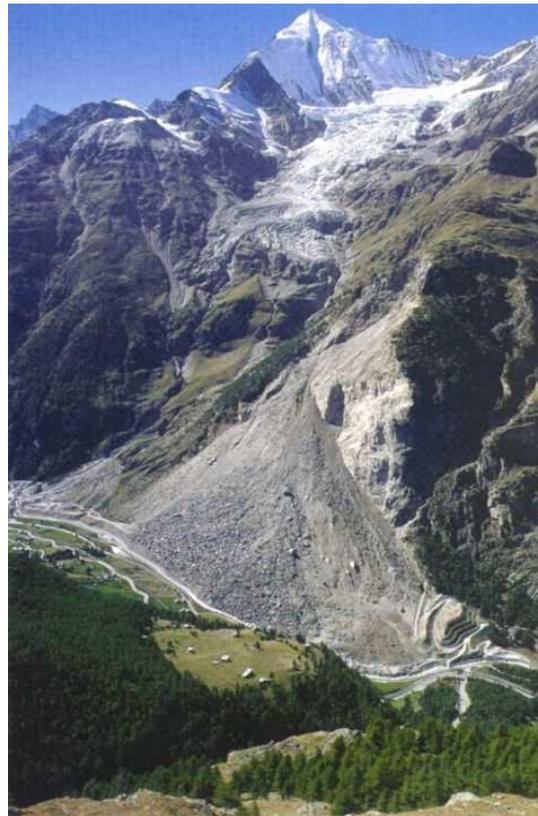
*Figure 18 : Vue aérienne de l'éboulement de Randa : zone source et cône d'éboulement barrant la vallée (d'après Créalp)*

Un lac de retenue commence à se former. Le 10 mai, un nouvel éboulement porte le volume total éboulé à 30 hm<sup>3</sup>. Le lac de retenue s'agrandit, noyant la voie ferrée, puis quelques maisons de Randa.

En urgence, des pompages sont mis en place. Le creusement d'un chenal de dérivation débute, non sans difficulté du fait des gros blocs qu'il faut miner. Malgré cela, de nouvelles inondations du hameau se produisent en juin et août 1991.

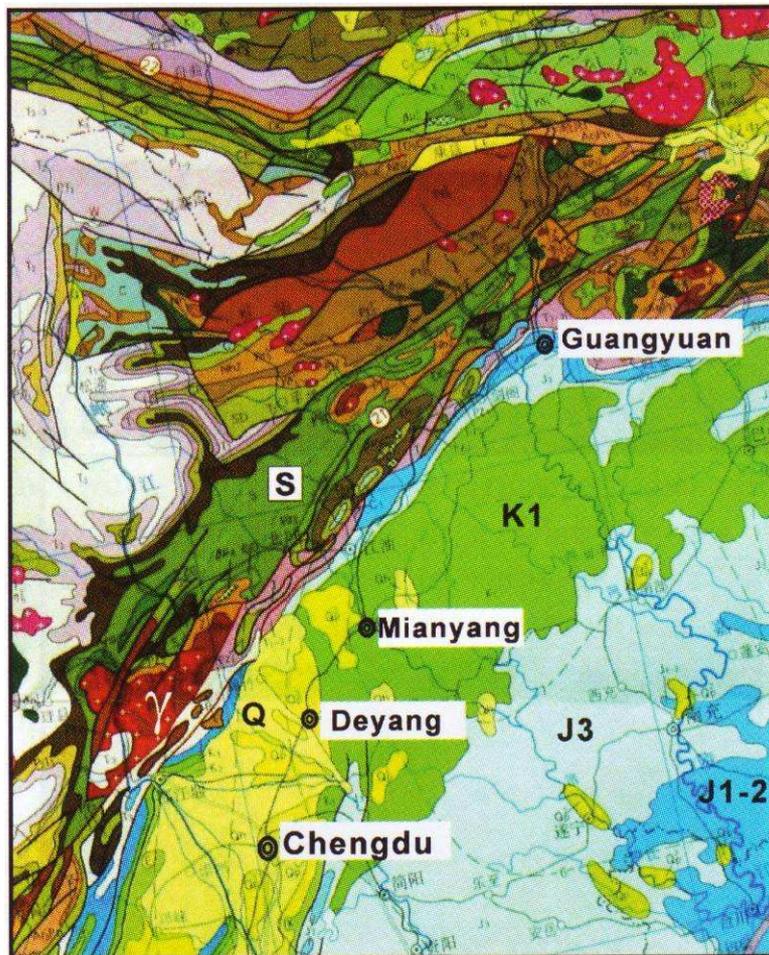
Figure 20 : Carte géologique de la zone de contact entre le système faillé de Longmenshan et le bassin subsident du Sichuan. Q : Dépôts quaternaires ; J1-2 : Formations de Jurassique inférieur et moyen ; J3 : Formations de Jurassique supérieur ; K1 : Formations du Crétacé inférieur ; S : Formations du Silurien ;  $\gamma$  : granites et granodiorites. Les structures complexes entre S et K1 sont rapportées du Cambrien au Tertiaire.

Sur le plan géologique, au sud-ouest du système de failles de Longmenshan, le bassin du Sichuan est constitué de formations jurassiques et crétacées, surmontées de dépôts alluviaux quaternaires (*Figure 20*). Au nord-est du système de failles de Longmenshan, la région montagneuse de Longmenshan est constituée de granites et granodiorites à proximité de l'épïcêtre du choc principal, dans le comté de Wenchuan. Au nord-est de ces roches granitiques, toujours du côté nord-ouest de la faille de Longmenshan, un complexe faillé constitué de formations du Silurien se présente jusqu'au-delà de la ville de Guangyuan. Des formations datées du Dévonien se trouvent près de la ville de Jiangyou et des formations datées du Cambrien près de la ville de Qingchuan.

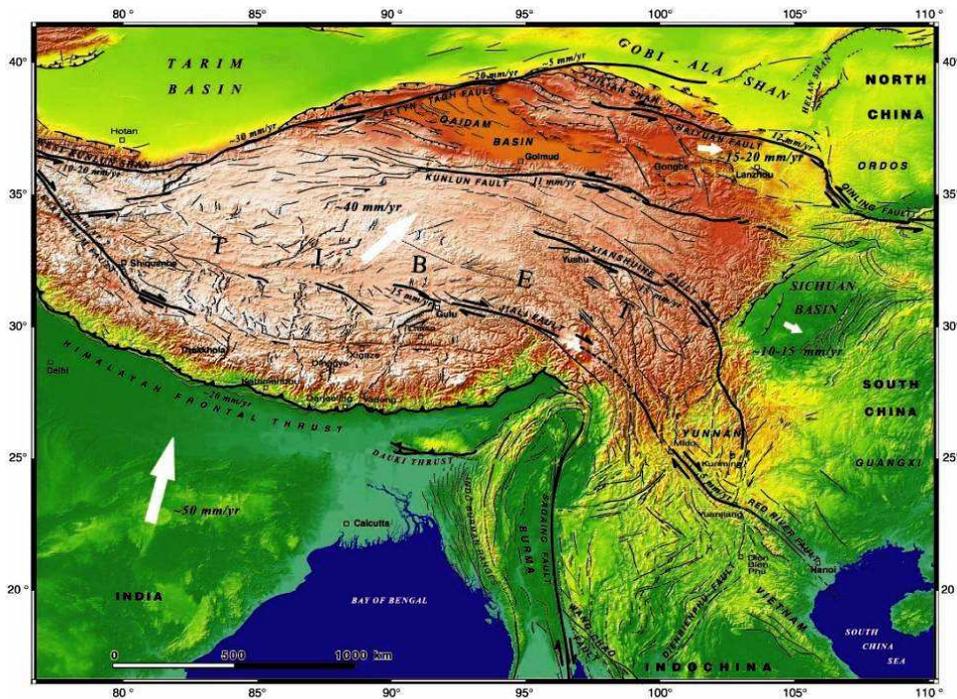
Figure 21 : Principaux systèmes de failles accompagnant le processus de collision Inde-Eurasie. Le bassin du Sichuan est indiqué à droite de la figure (communiqué par Huang R. Q.)

L'épicentre du séisme, les multiples répliques correspondant à la propagation de la rupture, de même que les répliques tardives se situent le long du système de failles actives de Longmenshan, réactivé sur une distance de plus de 400 km. Ce système faillé se situe dans une région montagneuse, formant contact entre le bassin de Chengdu et le plateau tibétain. Il constitue un dispositif d'accompagnement des déformations à une échelle régionale, en rapport avec la collision de la plaque indienne avec la plaque eurasiatique (Figure 21 et Figure 22).

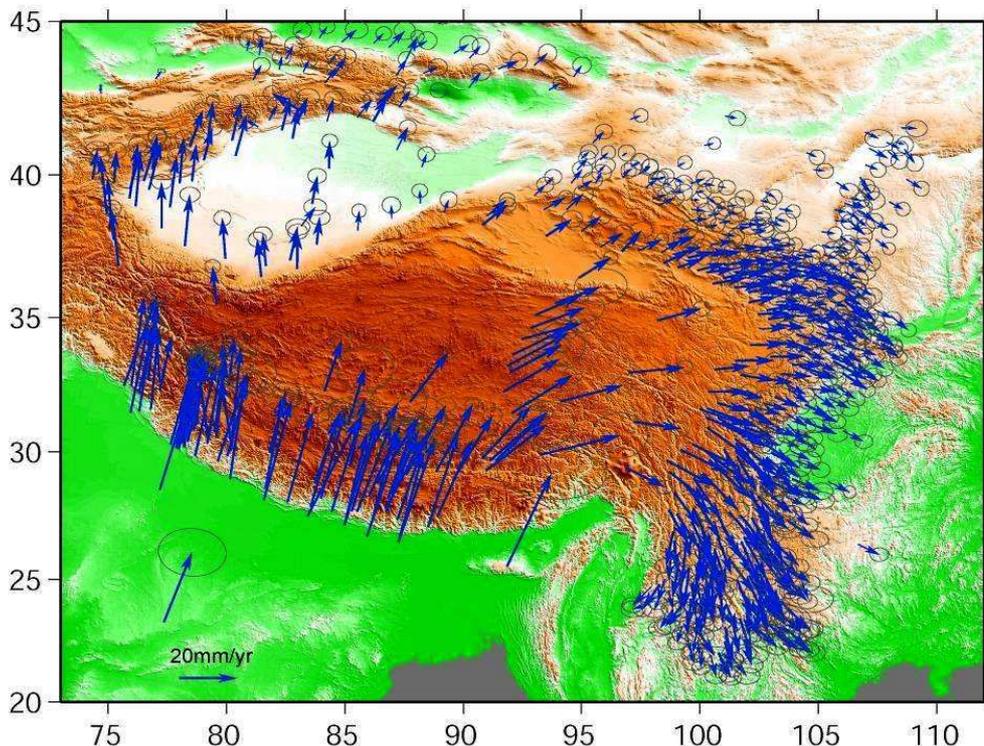
Figure 22 : Vecteurs de déplacement correspondant au processus de collision Inde-Eurasie, sur le plateau tibétain et ses marges est. Le bassin subsident du Sichuan est visible (en vert) à droite de la figure (communiqué par Huang R. Q.)

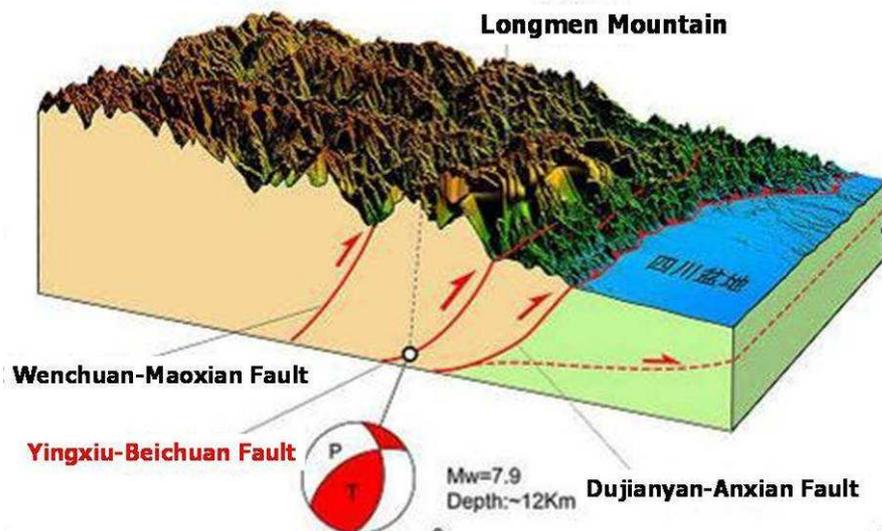
Figure 24 : Représentation du système de failles actives de Longmenshan. Mécanisme au foyer, avec chevauchement de la plaque de Songpan-Ganzi sur les montagnes de Longmenshan, le long de la faille centrale de Yinxiu – Beichuan, suivant une direction N30E. Les foyers du choc principal et des répliques sont à des profondeurs de 10 à 20 km (communiqué par Huang R. Q.).

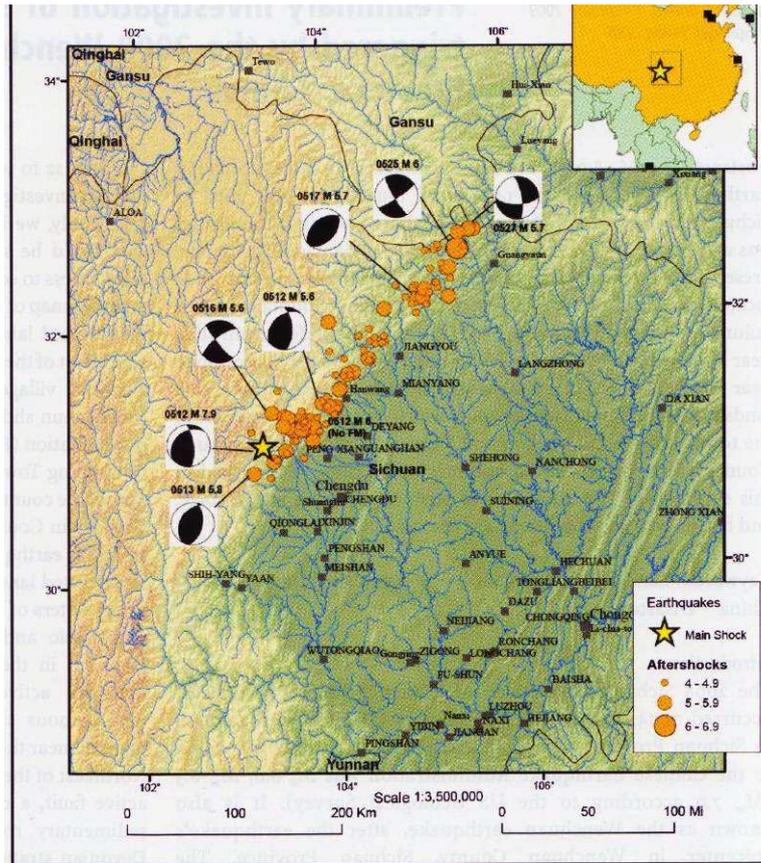
Figure 25 : Choc principal et chocs secondaires, mécanismes aux foyers.

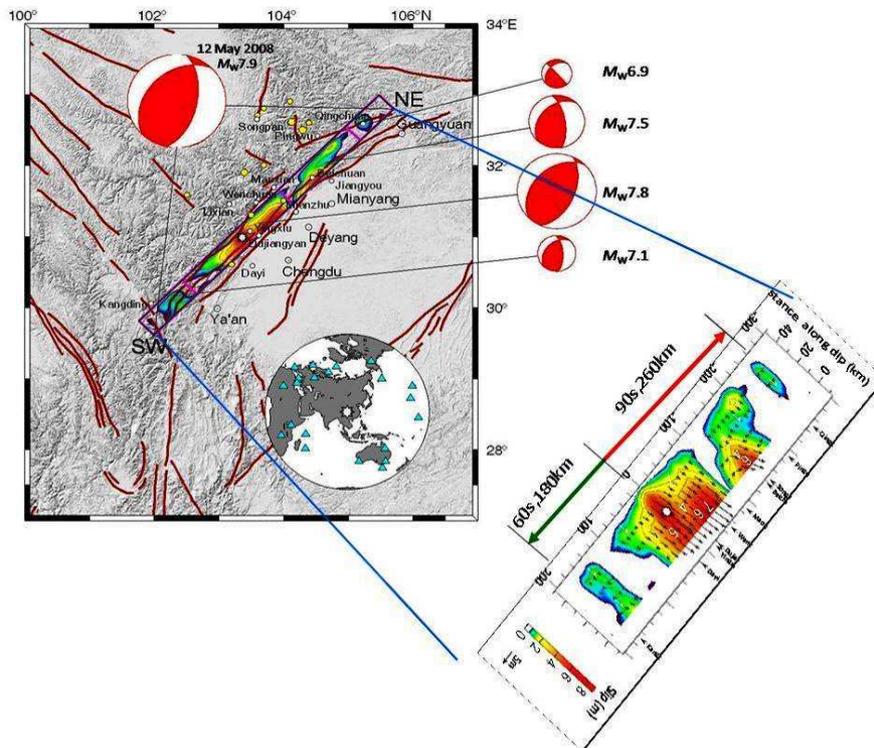
Figure 26 : Propagation de la rupture le long du système de failles de Longmenshan (représentation des intensités de vecteurs de déplacement en courbes d'iso-valeurs, représentées le long de la surface de cisaillement) (communiqué par Huang R. Q.)

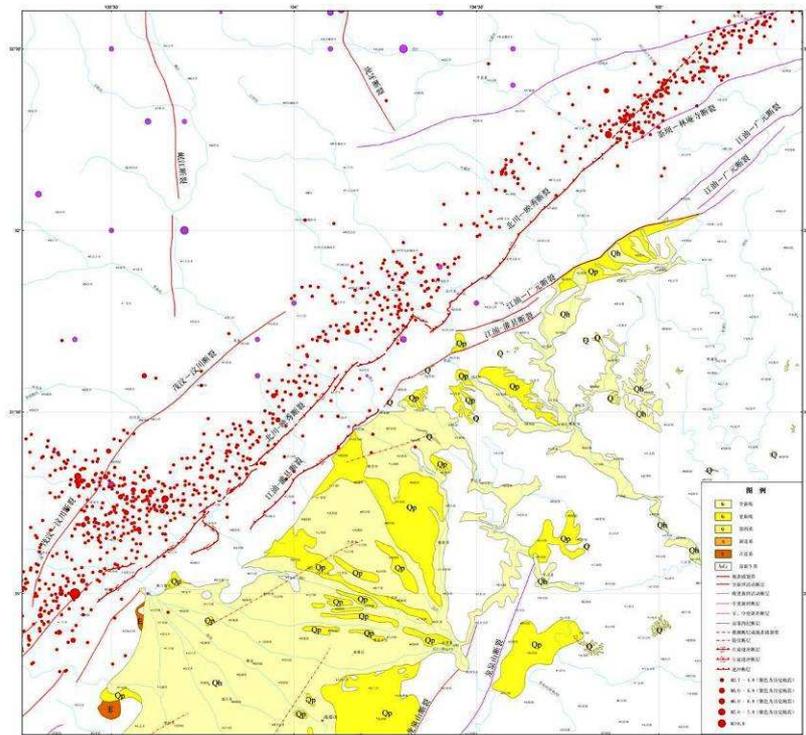
Figure 27 : Représentation des épicentres des multiples répliques ayant accompagné la propagation de la rupture et des failles principales réactivées (communiqué par Huang R. Q.)

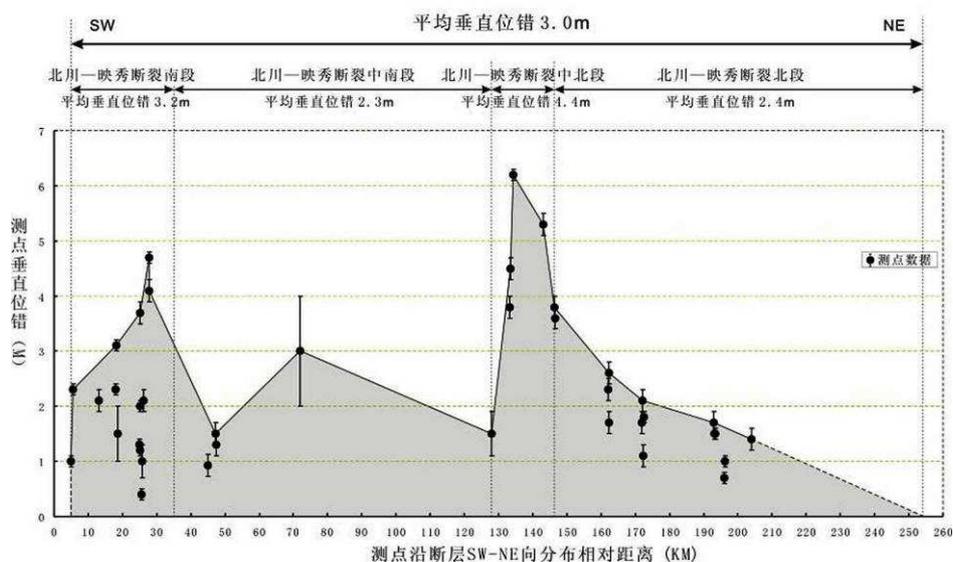
Figure 28 : Variation de la composante verticale des vecteurs de déplacement le long de la faille principale, entre les villes de Yinxiu (5 km), de Beichuan 130 (km) et de Qinchuan (250 km) (communiqué par Huang R. Q.).

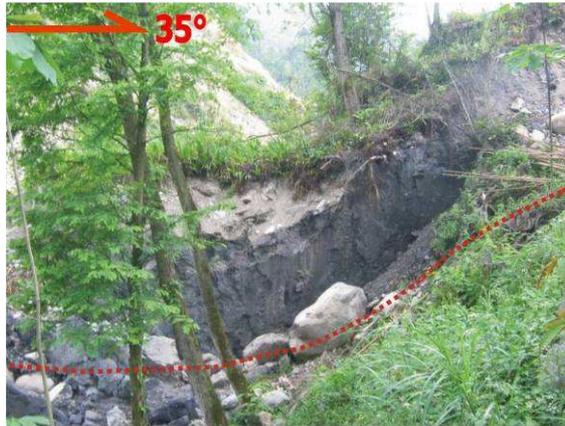
Figure 29 : Vue rapprochée d'un miroir de faille orienté N30E/84NW. Rejet vertical : 2, 30 m

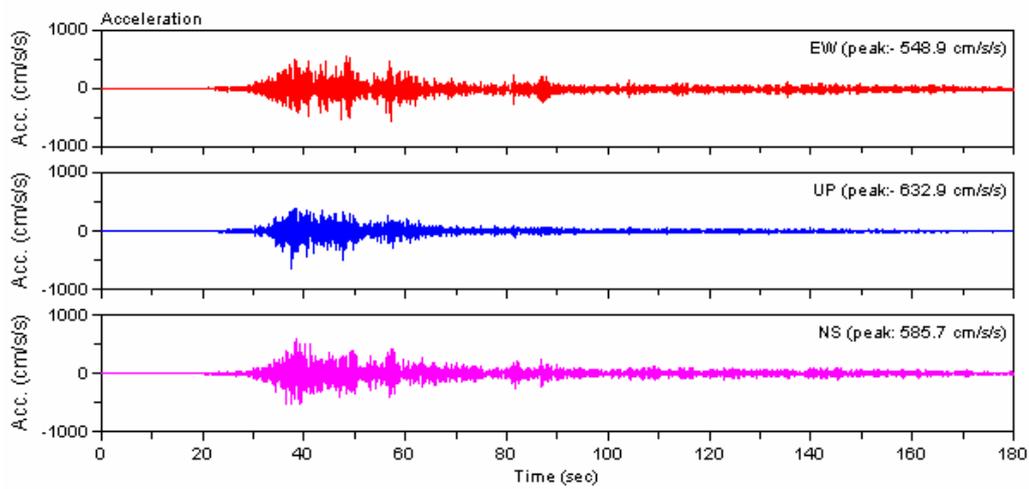
Figure 30 : Accélérogrammes (composantes EW, verticale et NS) mesurés à la station de Shifang (communiqué par Huang R. Q.)

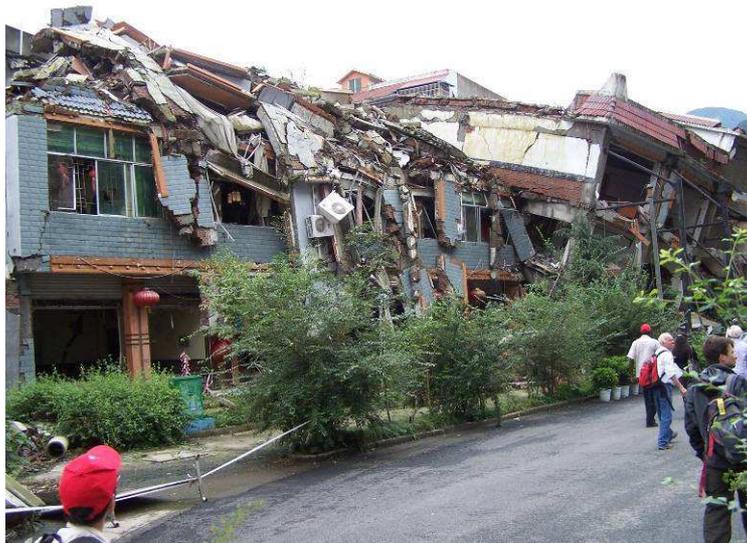
Figure 33 : Destructons à Beichuan.

Le séisme du 12 mai 2008 a causé de nombreuses victimes : 87 449 morts ou disparus, plus de 370 000 blessés. Une région de plus de 100 000 km<sup>2</sup> a été très fortement sinistrée, une population de plus de 15 millions de personnes est concernée par les dommages aux habitations (Figure 33), avec 4 500 000 logements détruits ou gravement endommagés ; les pertes économiques sont évaluées entre 120 et 180 milliards d'euros. C'est le séisme le plus violent et le plus destructeur ayant frappé la Chine depuis le séisme de Tangshan (province de Hebei) de 1976 qui tua au moins 240 000 personnes.

La reconstruction doit donc réaliser plus de 4 millions de logements, 11 000 écoles, 10 000 centres médicaux, 600 ponts, etc. Elle est très avancée, avec lors de la mission CFGI, de nombreux chantiers de génie civil et de bâtiments en cours. Les cités de logements provisoires sont encore nombreuses.

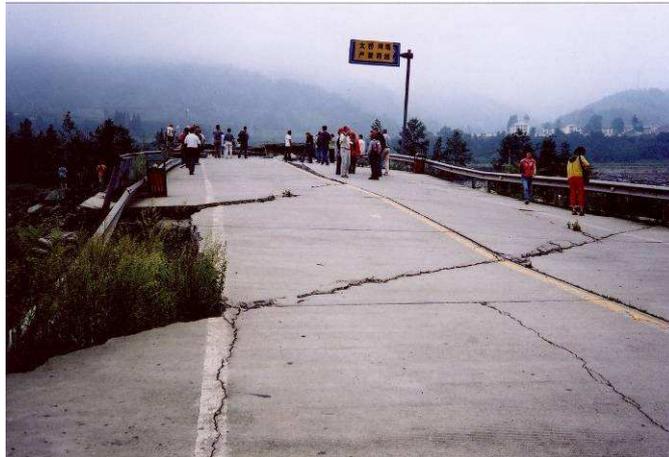
Figure 34 : Pont de Xiao Yu Dong : remblai d'accès en rive droite, traversé par une faille secondaire

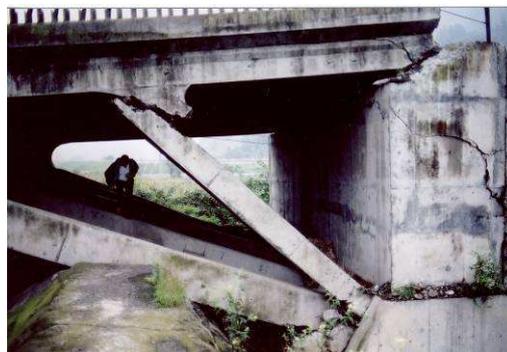
Figure 36 : Pont de Xiao Yu Dong : rupture de l'arc et du tablier au contact de la culée

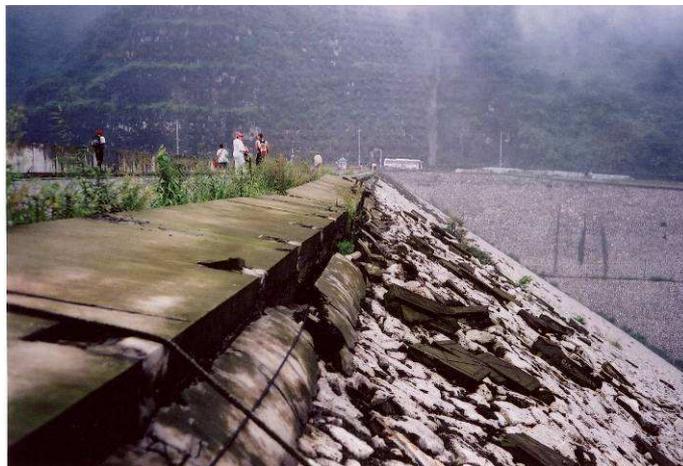
Figure 38 : Parement aval du barrage de Zipingpu. On observe le tassement de la crête et les désordres affectant le perré.

La réparation du barrage et de l'usine hydroélectrique a duré 4 mois, après lesquels la production d'électricité a repris.

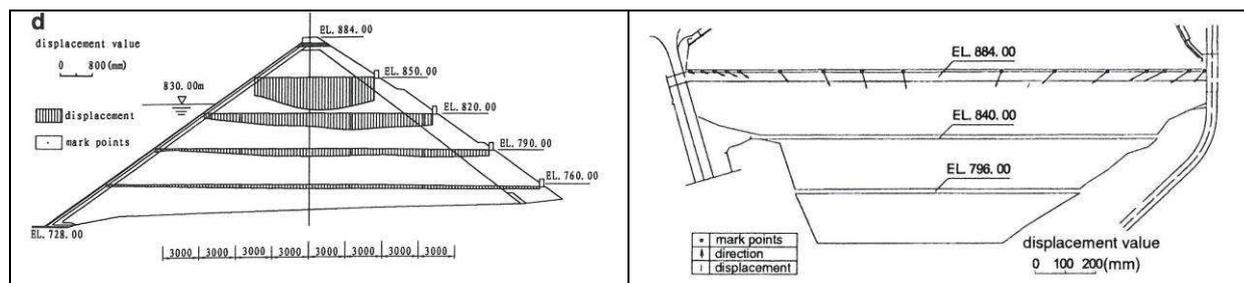
Figure 39 : Comportement sismique du barrage de Zipingpu. Tassement vertical du barrage (figure de gauche) et déplacements horizontaux de la crête du barrage (figure de droite)

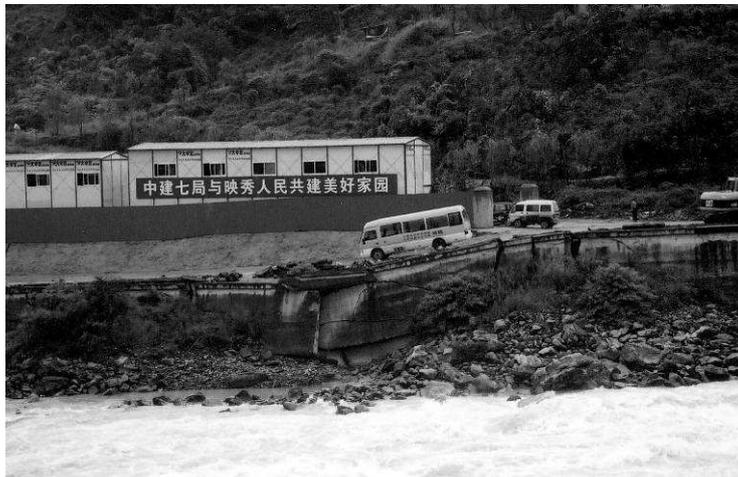
Figure 40 : Désordres dus au passage de la faille de Yingxiu-Beichuan, à Yingxiu (on observe le rejet vertical de 3 m environ).

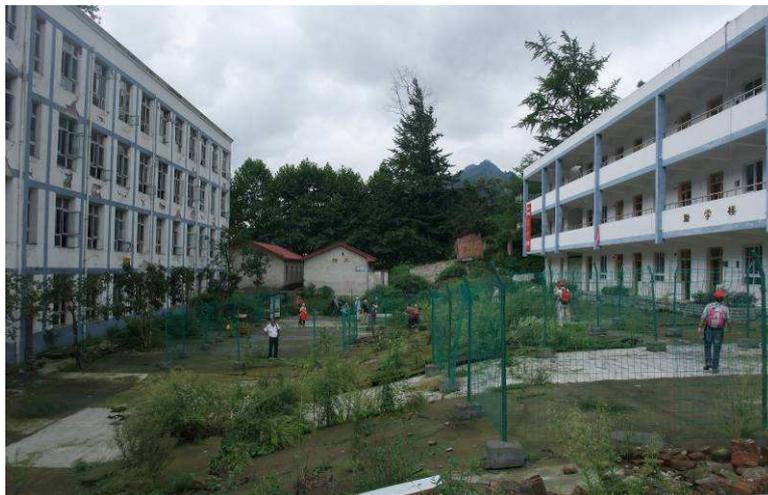
Figure 41 : La cour de l'école de Bailu, déformée par le jeu de la faille (faille inverse de rejet vertical de 3 m environ). Elle était initialement horizontale. Le bâtiment de gauche, plus ancien que celui de droite, est plus endommagé mais ne s'est pas écroulé.

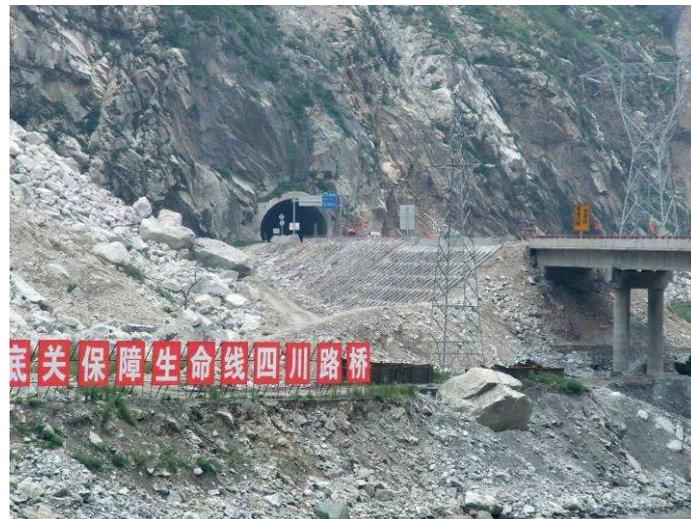
Figure 43 : Vue rapprochée des travaux en cours de finition

Un viaduc, construit après le séisme pour remplacer un pont détruit, a été gravement endommagé par des chutes de blocs en juillet 2009, causant 5 victimes : les travées détruites ont été remplacées par un remblai faisant aussi office de merlon pare-blocs (Figure 42 et Figure 43).

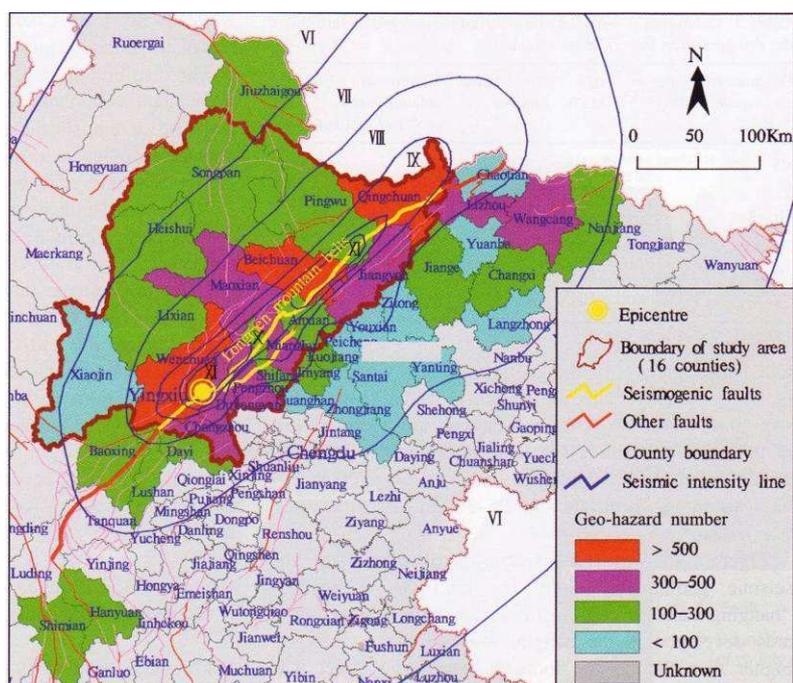
Figure 44 : Répartition des « geohazards » (glissements, éboulements, coulées de débris) déclenchés par le séisme de Wenchuan (d'après R. Q. Huang & W. L. Li, 2009)

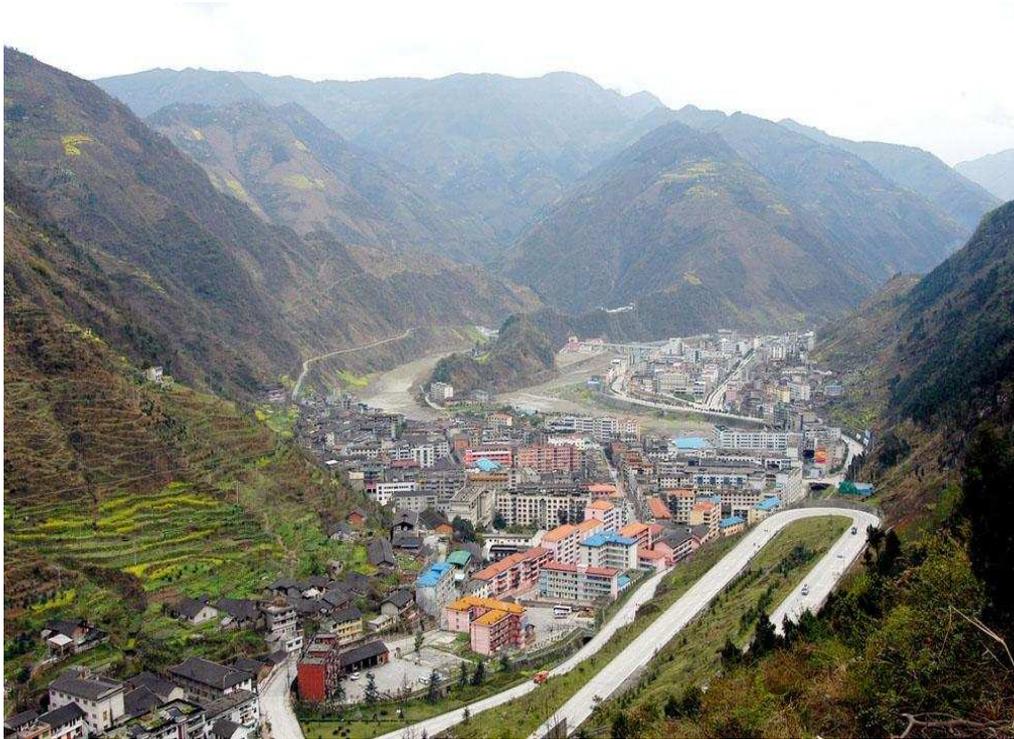
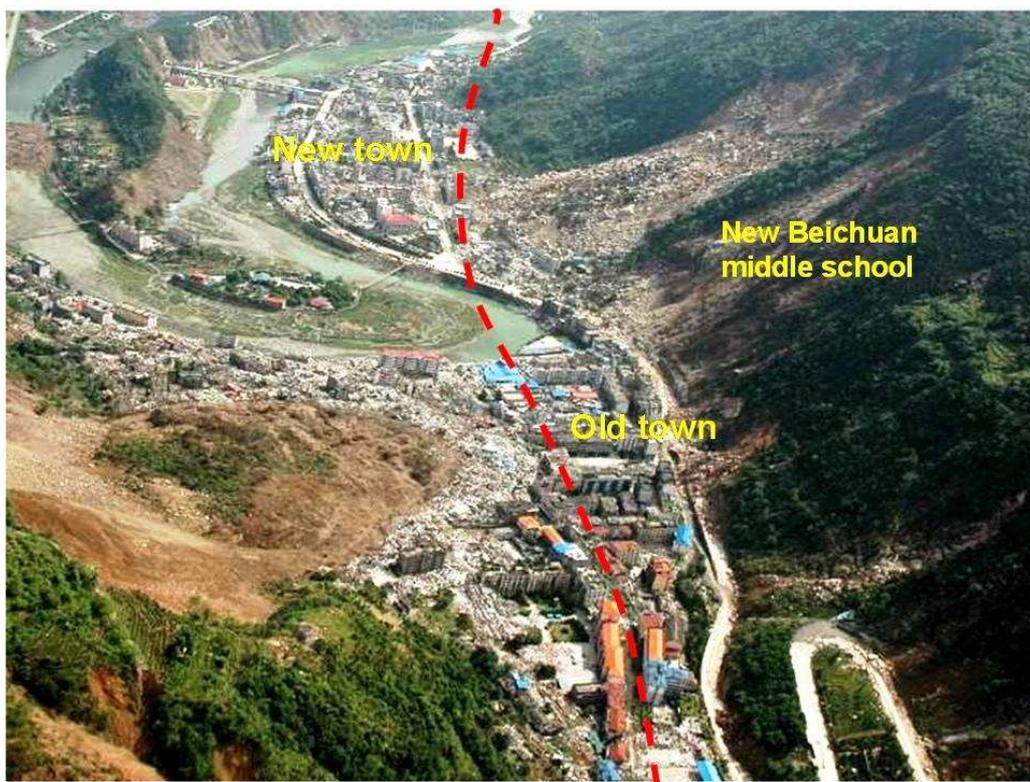
Figure 50 : Ville de Beichuan, avant puis après le séisme. Noter l'important glissement au premier plan et le bourrelet de débris d'habitations et l'éboulement au second plan. Le passage de la faille de Yingsu-Beichuan est indiqué (document communiqué par Huang R. Q.).

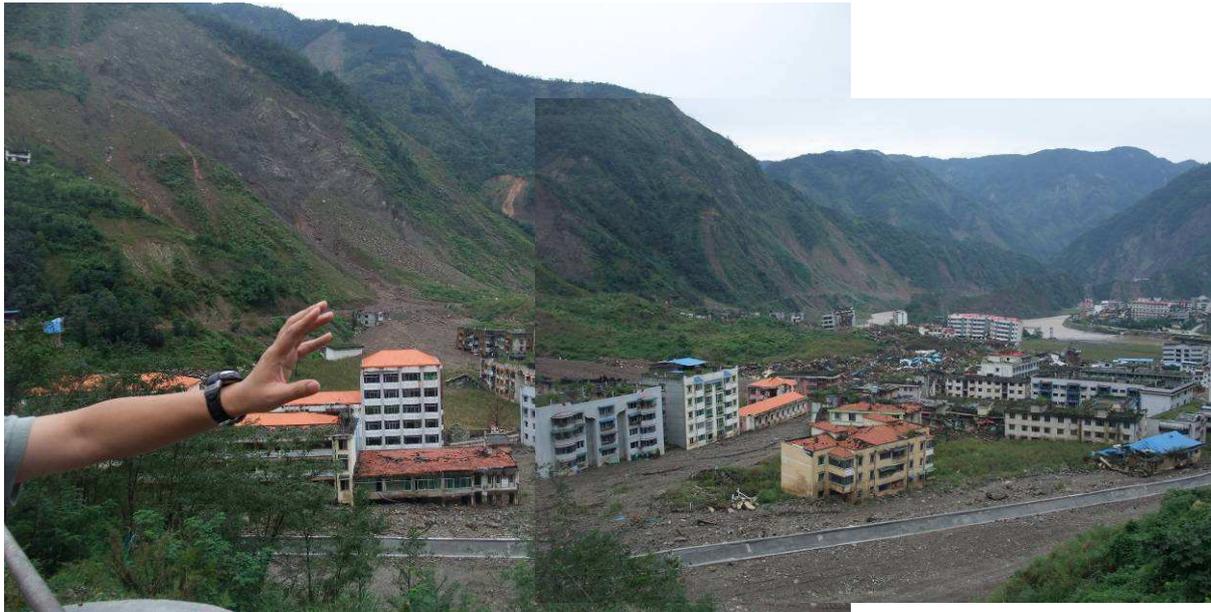
*Figure 51 : Vue du glissement de Wangjiayan. Au premier plan, bâtiments très endommagés par le séisme, puis enfouis sous 5 à 7 m de dépôts de coulées de débris déclenchées plusieurs mois après le séisme par des pluies intenses*

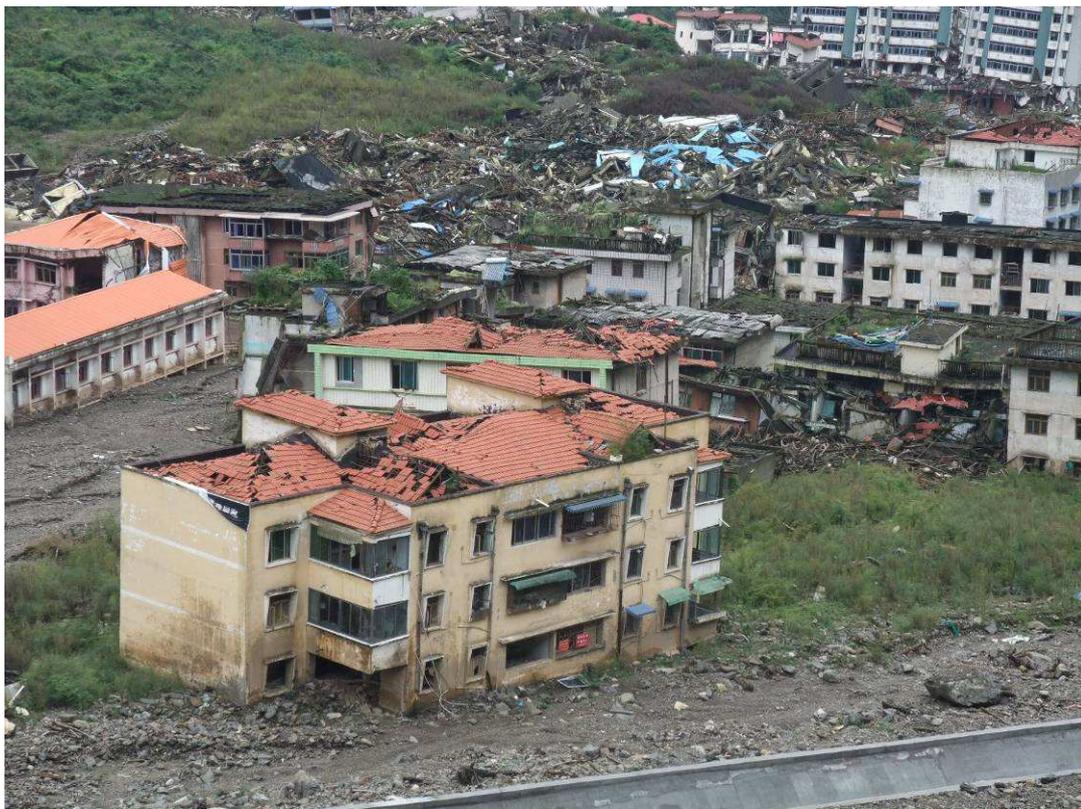
*Figure 52 : Vue du bourrelet de débris au front du glissement de Wangjiayan. Au premier plan, immeuble en partie enfoui par les coulées de débris*

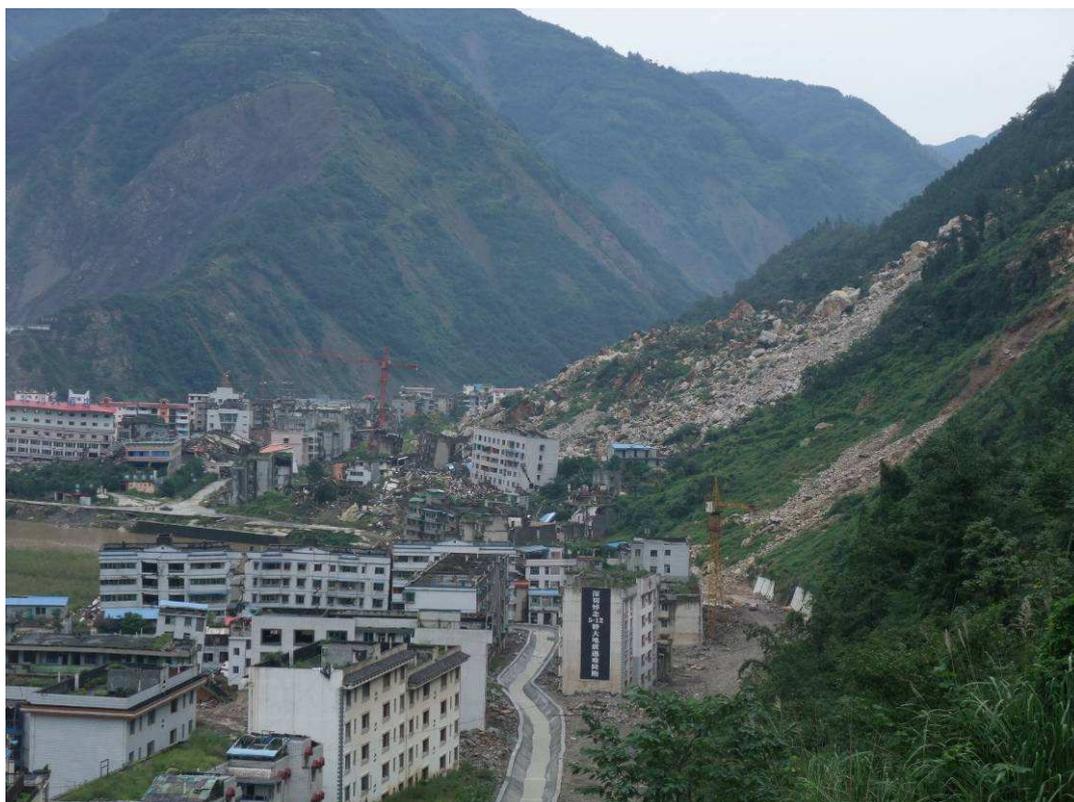
*Figure 54 : Vue de l'éboulement de Jiangjiashan*
