# **Glissements de terrain et barrages naturels induits par le séisme du 12 mai 2008 au Sichuan (Chine)**

*Retour d'expérience*

*Roger Cojean, Jean-Louis Durville, Jack Gauchez, Pierre Pothérat*

Rapport technique N° R091218RCJLD

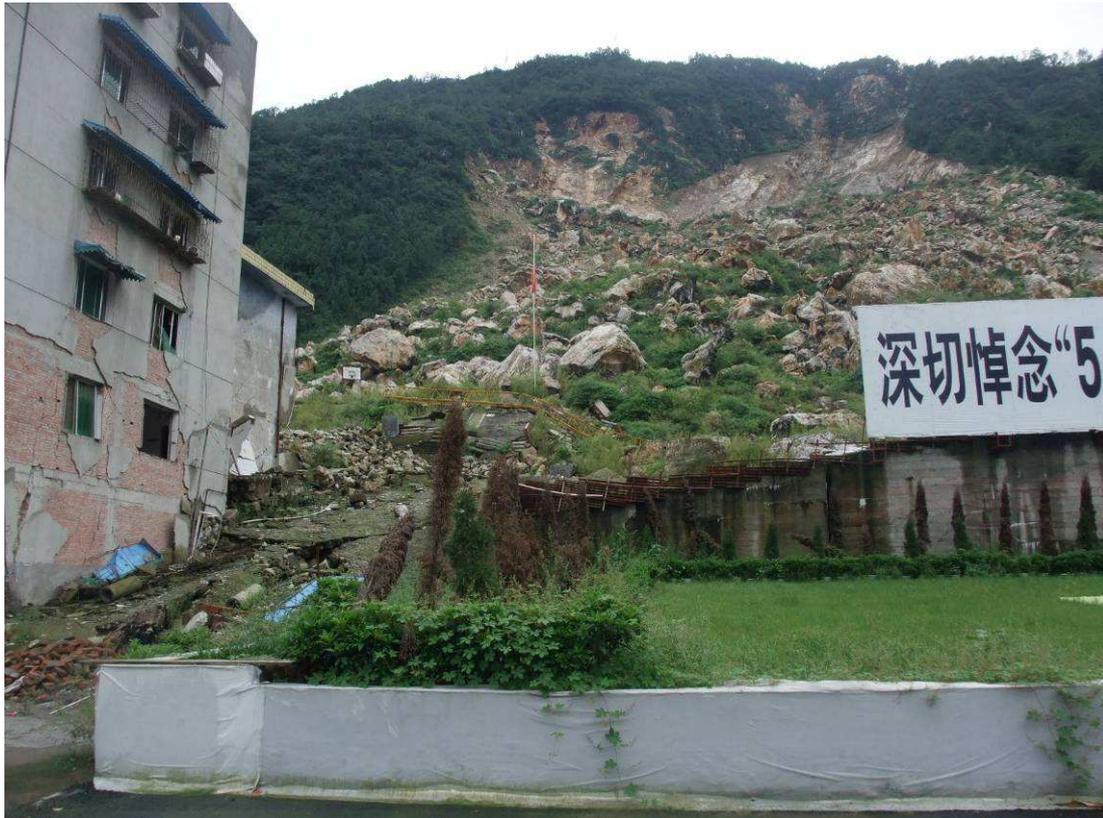
Figure 55 : Vue de la zone source (massif rocheux dolomitique) de l'éboulement de Jiangjiashan

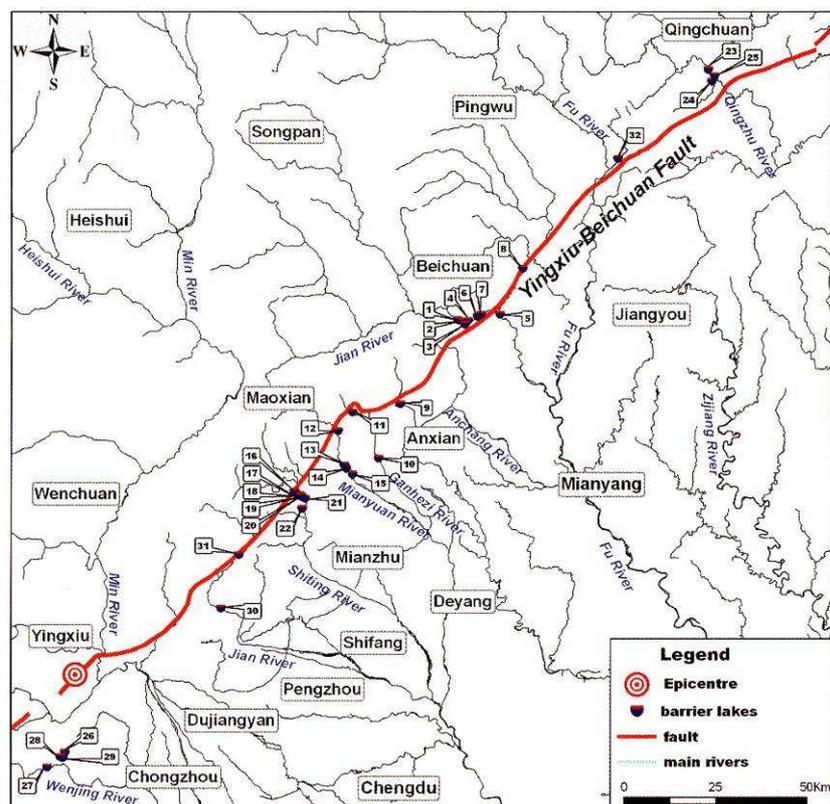
Figure 58 : Les 32 barrages naturels étudiés par les géologues chinois (d'après Xu Q. et al., 2009)

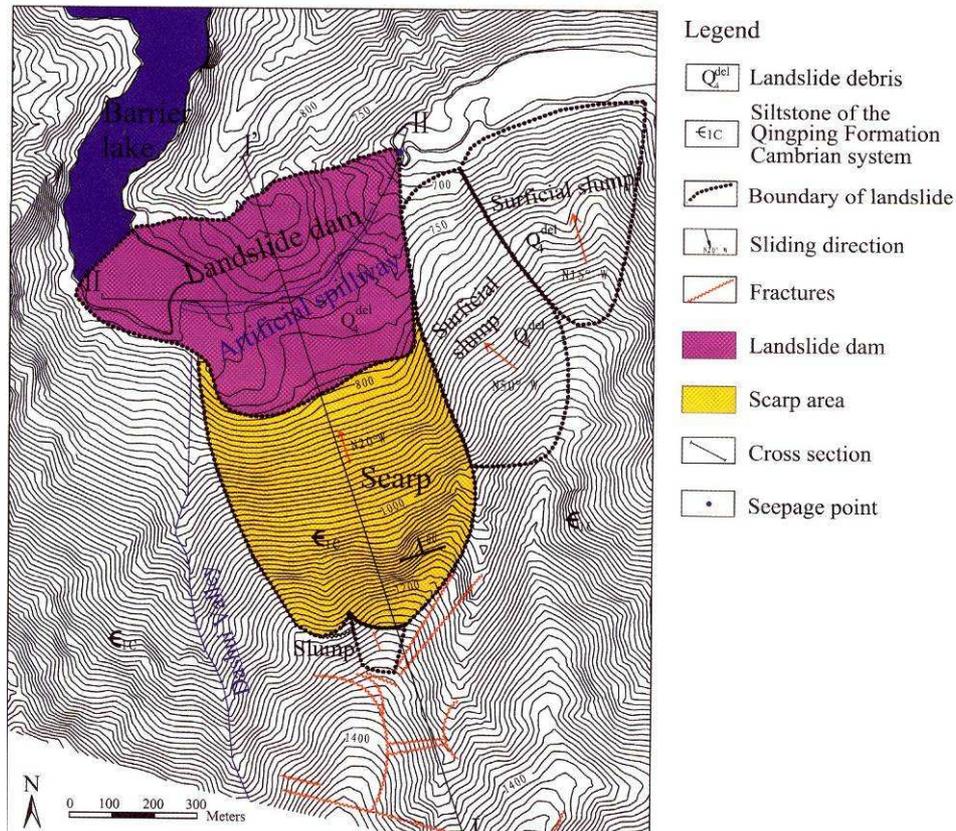
Figure 60 : Glissement de Tangjiashan ; l'aval est à l'est.

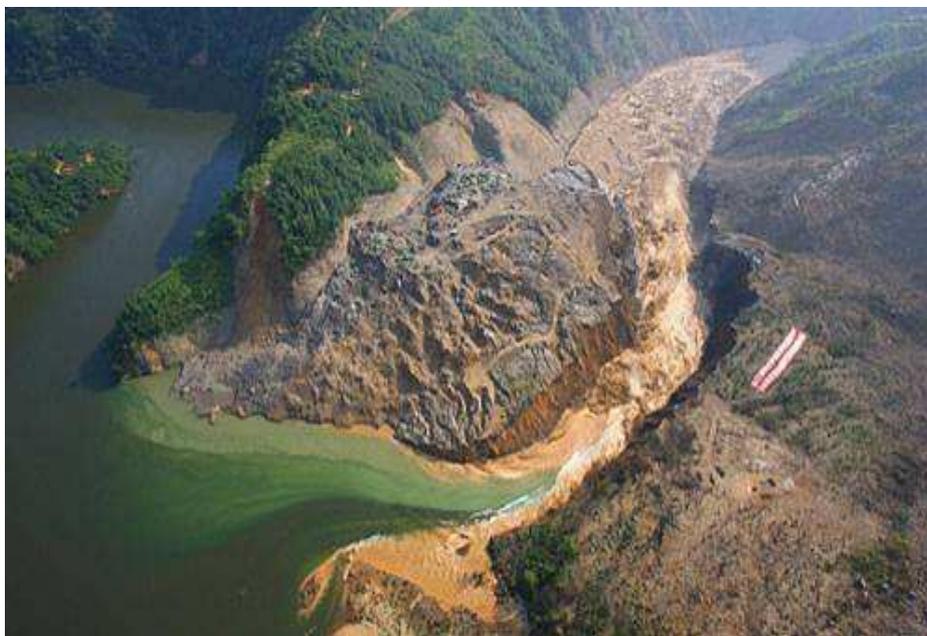
Figure 64 : 10 juin 2008 (clichés aimablement communiqués par R.Q. Huang)

Selon l'échelle de danger présentée dans le *Tableau 12*, le barrage de Tangjiashan présentait un danger très élevé. Trois autres barrages ont été formés à l'aval lors du séisme, et le risque de rupture en chaîne était réel.

Fin mai, le niveau du lac montait de 1 à 1,5 m par jour. Le 29 mai, une venue d'eau importante est apparue sur le versant aval, avec un débit dépassant 1 m<sup>3</sup>/s.

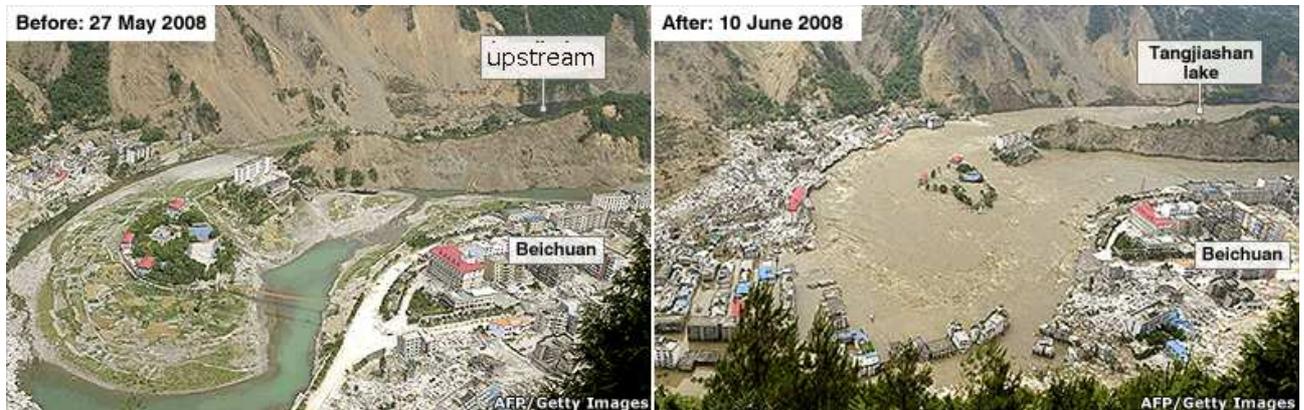
Figure 65 : Le méandre de Beichuan : le 27 mai, avant surverse, avec très peu d'eau dans le lit ; le 10 juin au moment de la surverse (l'indication « Tangjiashan lake » est erronée, le glissement et le lac sont plus en amont)

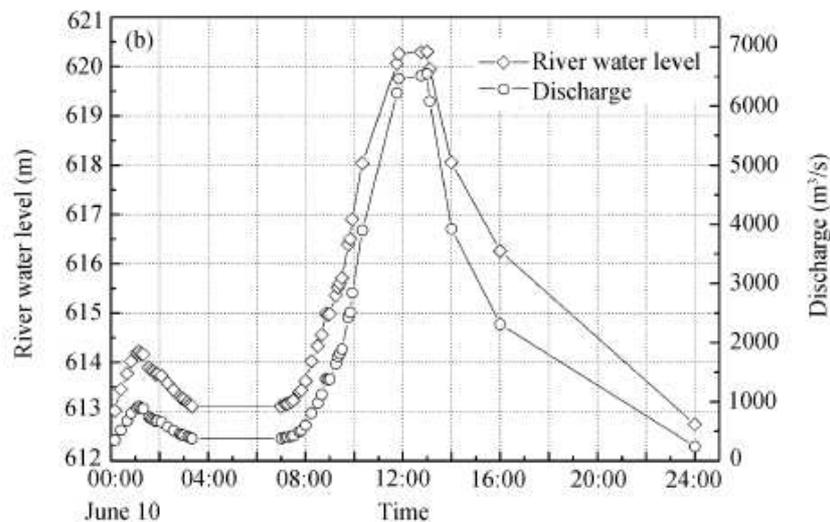
Figure 66 : Station hydrologique de Beichuan : hauteur d'eau et débit en fonction du temps (d'après Liu et al., 2009)

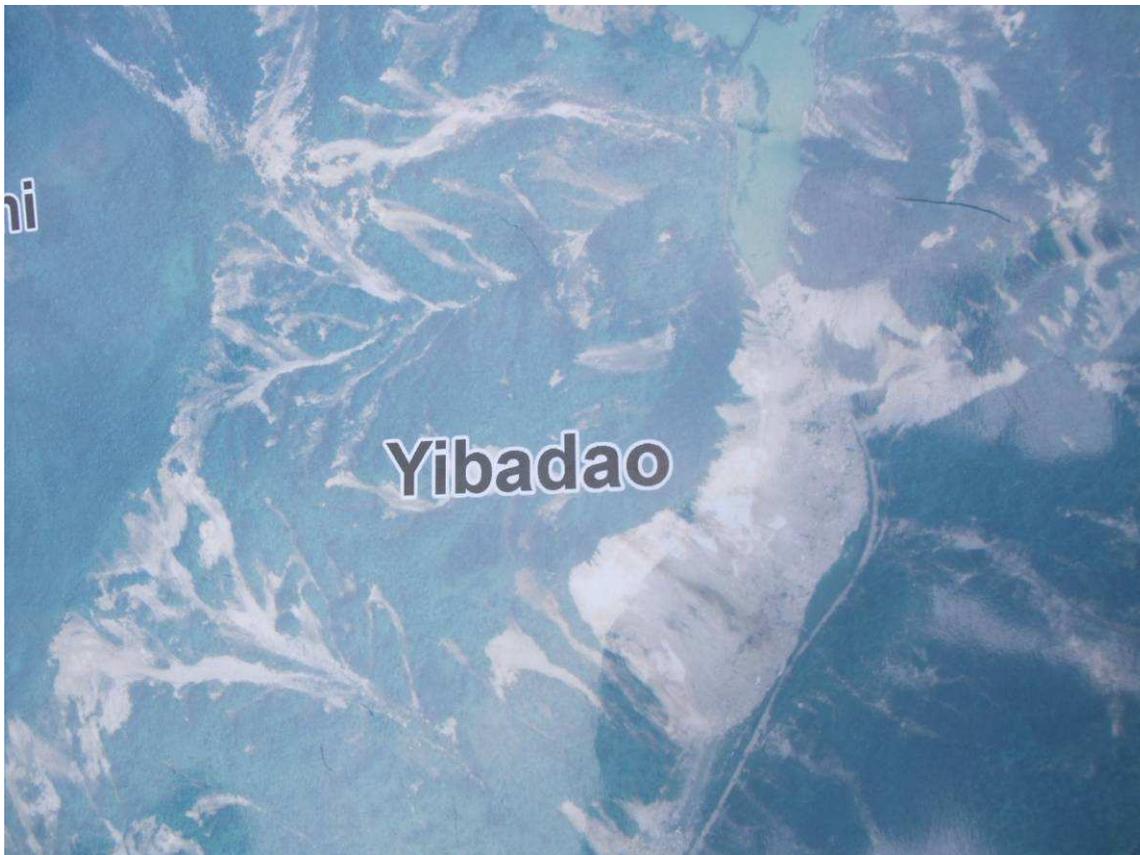
*Figure 69 : Vue aérienne du secteur de Yibadao. On distingue plusieurs zones source de glissements rocheux et éboulements, ainsi que la partie aval du lac de barrage (la rivière s'écoule du haut en bas de la photo)*

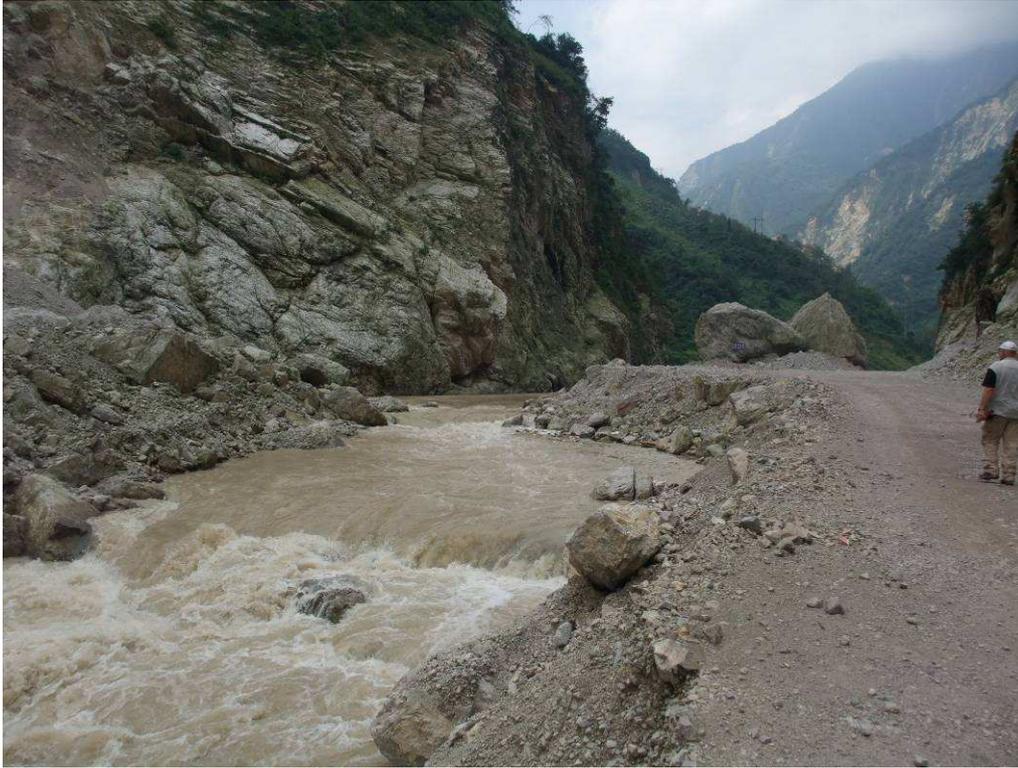
*Figure 72 : Partie amont du chenal d'évacuation des eaux du barrage*

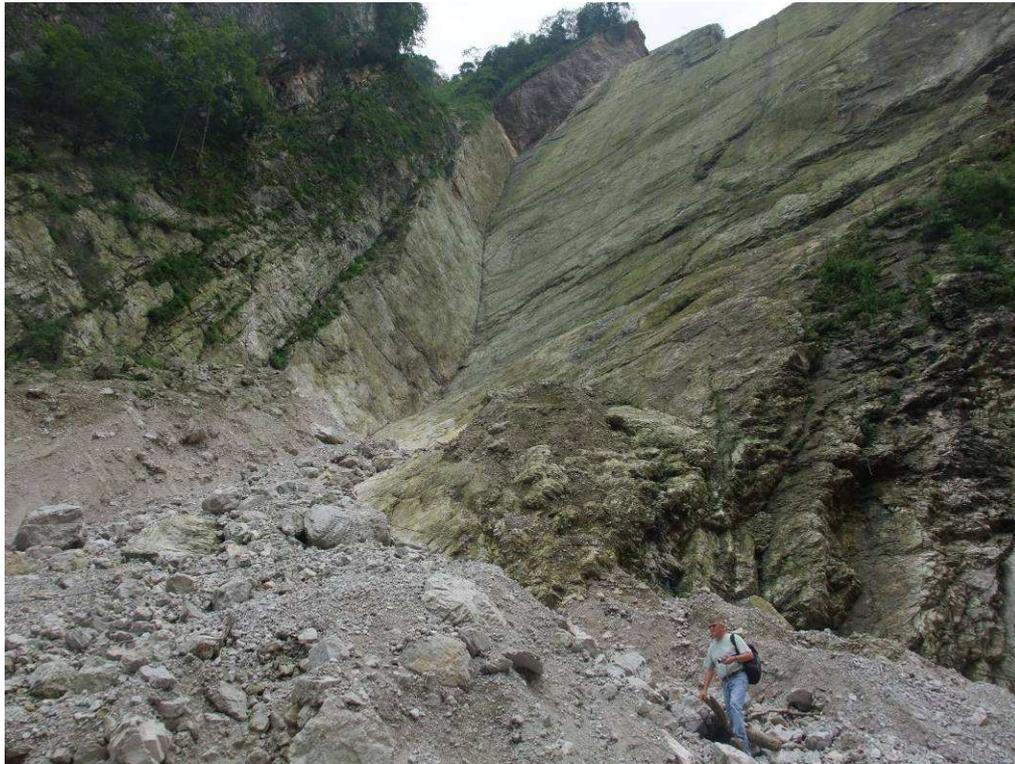
*Figure 73 : Zone source amont (rupture en dièdre) du secteur de Yibadao*

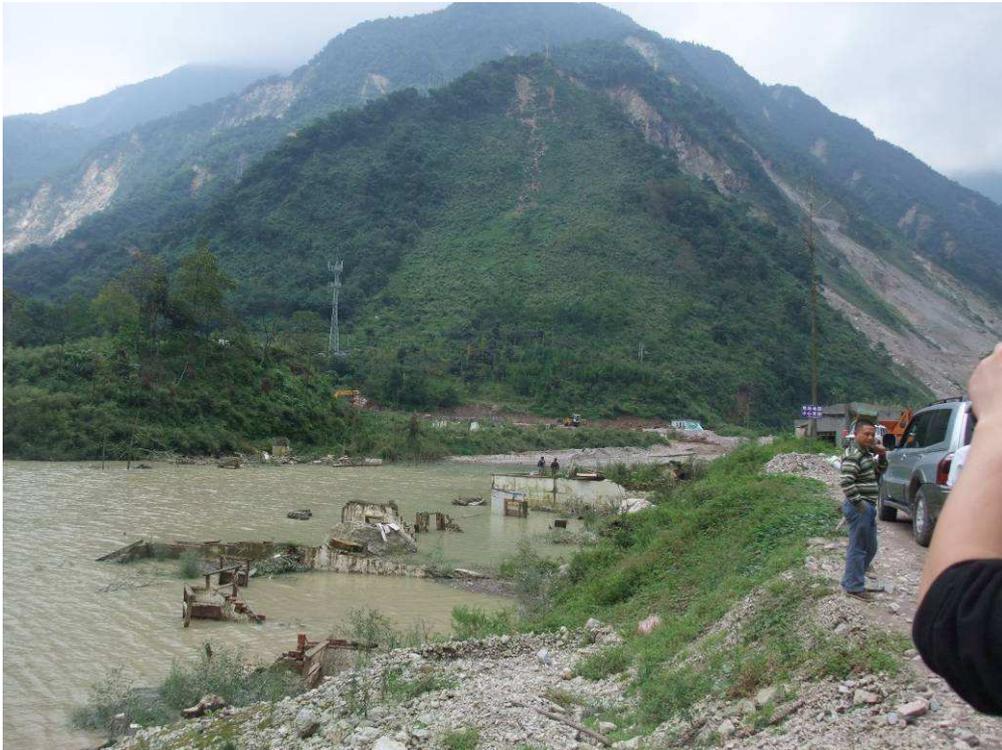
*Figure 75 : Vue du lac de barrage, avec habitations submergées*

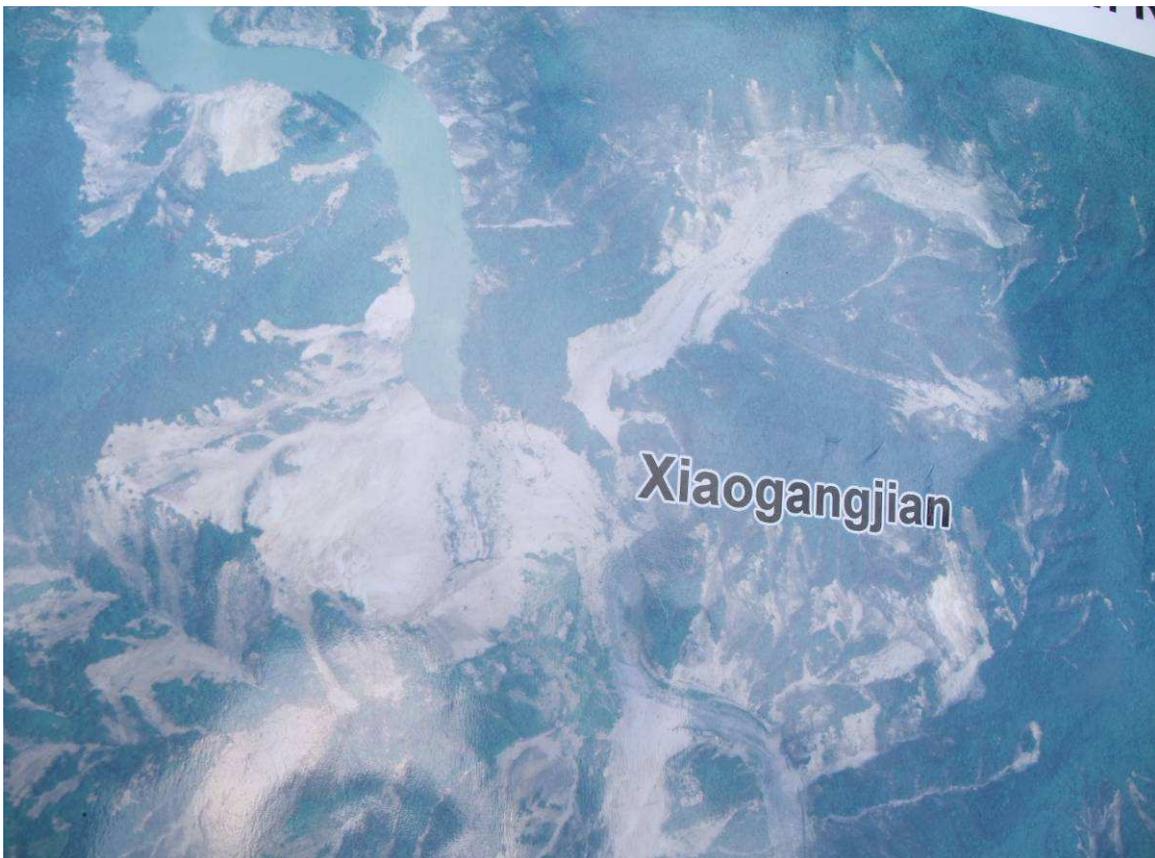
*Figure 76 : Vue aérienne du secteur de Xiagangjian. Noter le glissement principal formant barrage et l'importance des versants dénudés (glissements multiples, debris flows)*

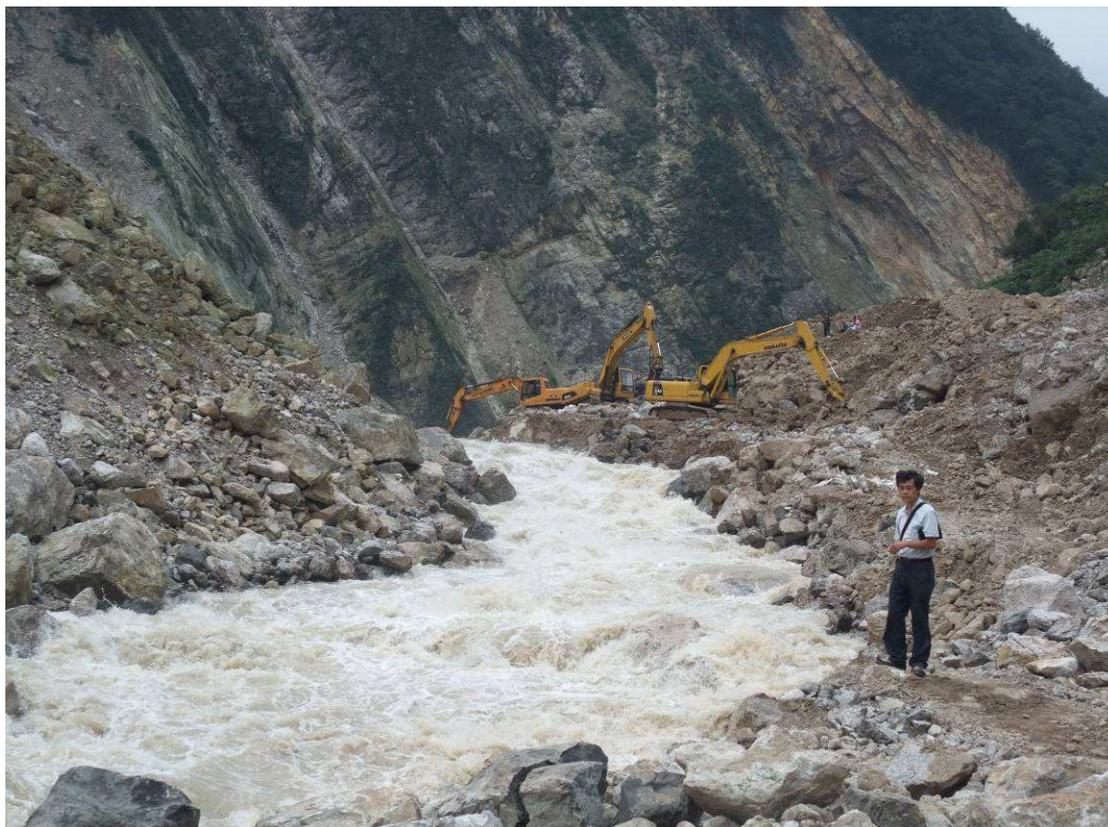
*Figure 79 : Travaux en cours d'approfondissement du chenal d'évacuation des eaux du barrage. A gauche masses glissées du glissement de Xiagangjian (en rive droite), à droite dépôts de debris flows (en rive gauche)*

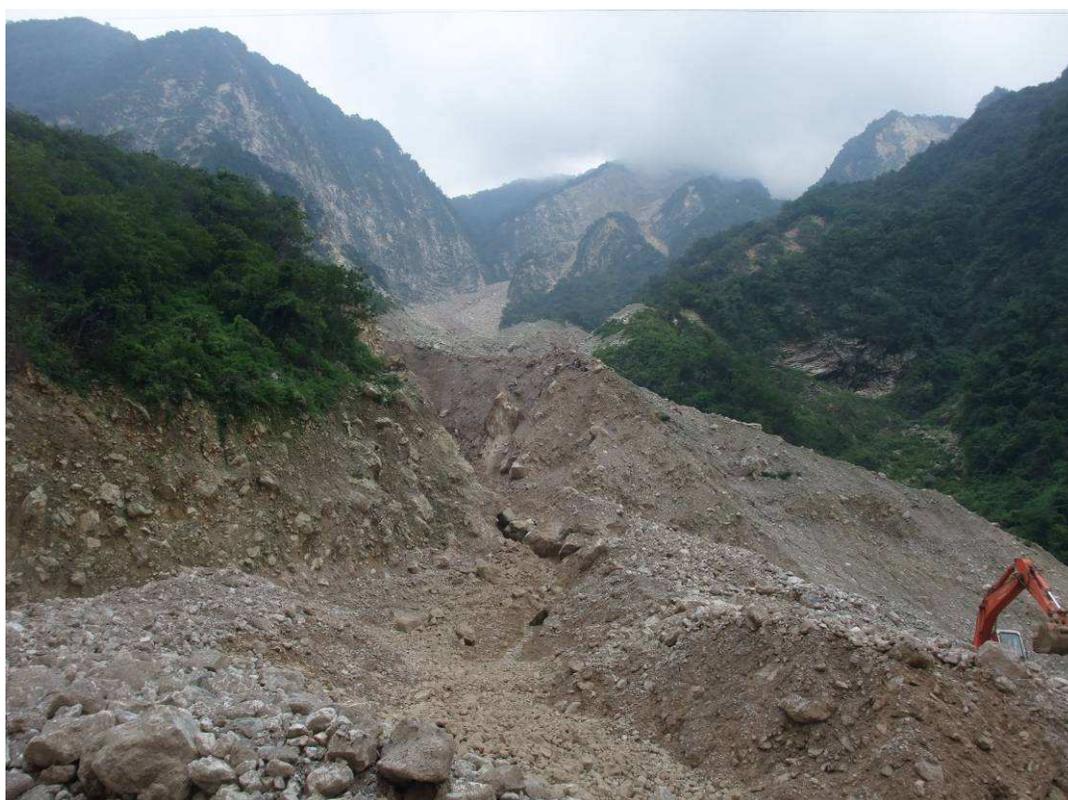
*Figure 80 : Accumulation de produits de debris flows (lave torrentielle) en rive gauche de la rivière Mianyuan, face au glissement de Xiagangjian. Travaux de rétablissement d'une piste en cours*

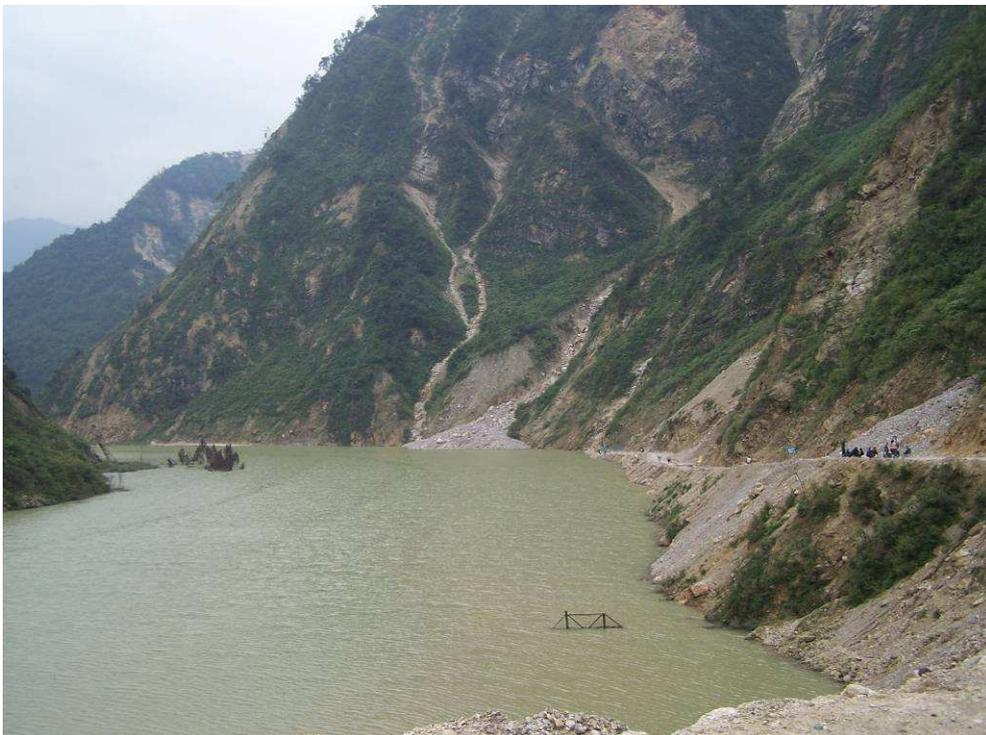
*Figure 82 : Lac de barrage de Xiaogangjian. Vue vers l'amont (un pylône de l'ancienne route émerge). La piste provisoire, visible sur la droite, a été envoyée suite à la formation du debris flow et la remontée du niveau du lac*

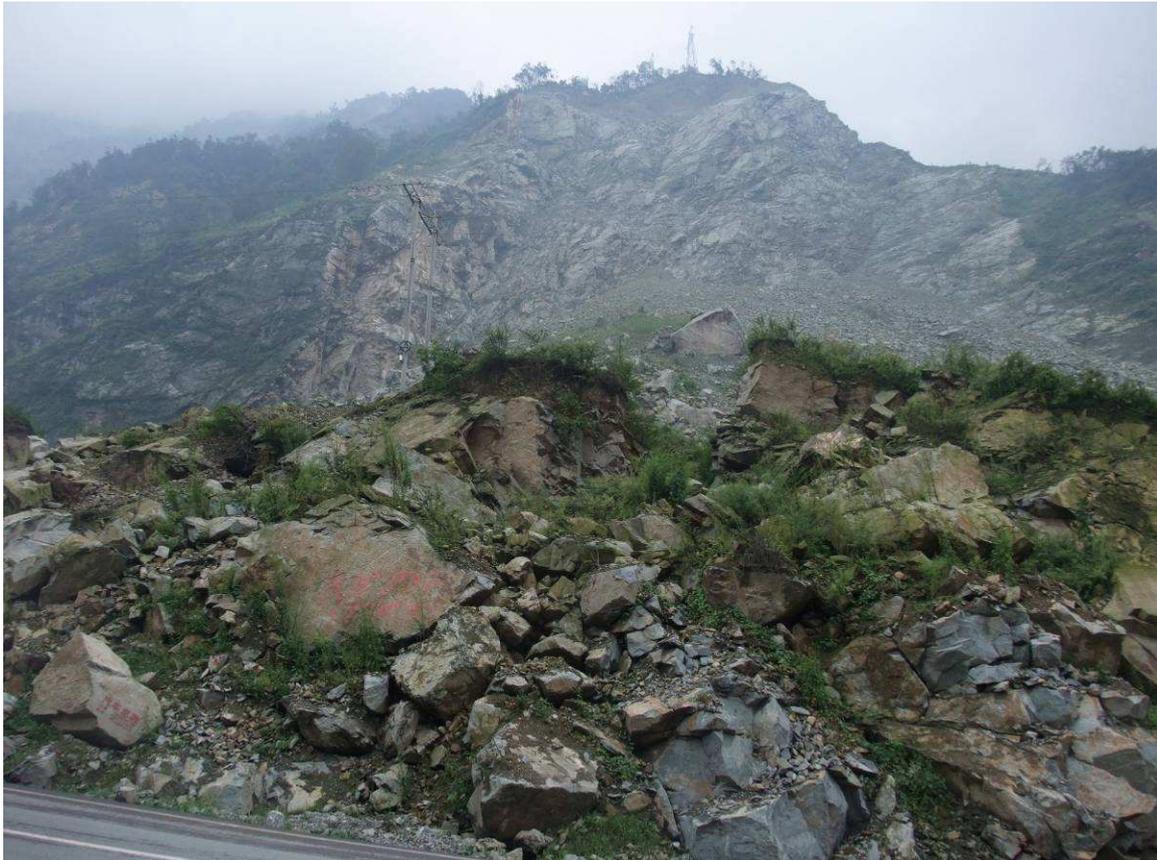
*Figure 83 : Vue partielle de l'éboulement de Laohuzui. La route a été reconstruite depuis*

Situé 2 km en amont de Yangxi, au lieu-dit Gueule du tigre, un éboulement rocheux (granodiorites) a bloqué la rivière Min. Au bout de 80 jours, le bouchon a été dégagé à l'explosif (gros blocs) et à la pelle, et la route a été réouverte.

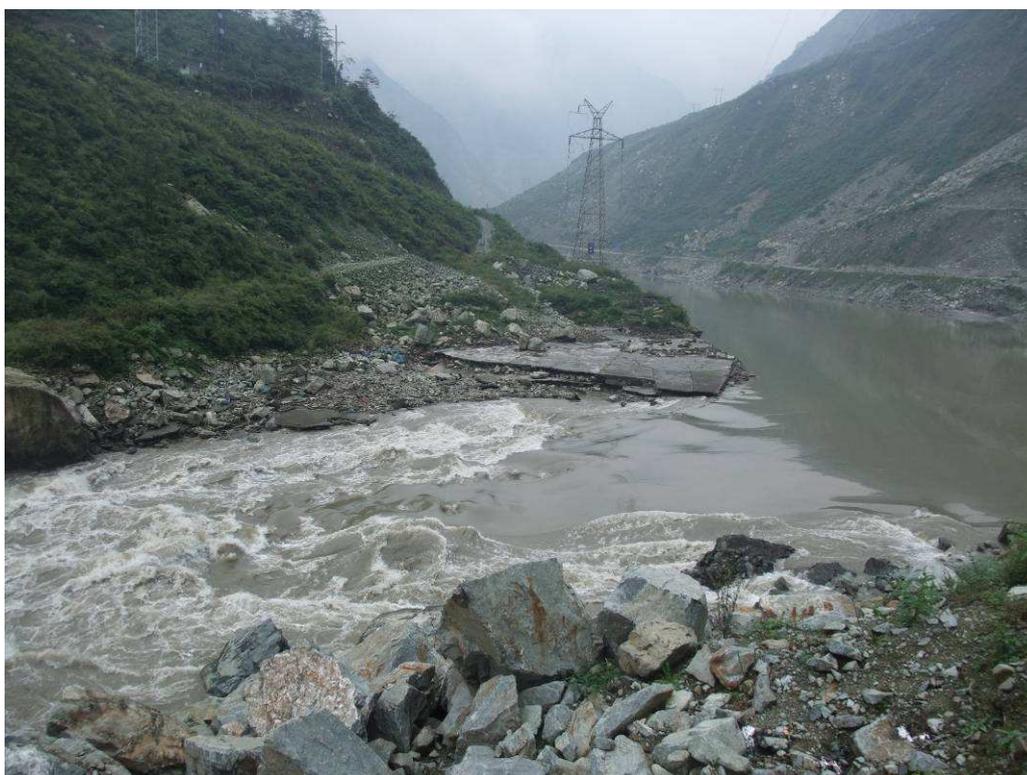
*Figure 85 : Vue du seuil et de la partie aval du lac de barrage*

Le niveau du lac est descendu alors de 3 m.

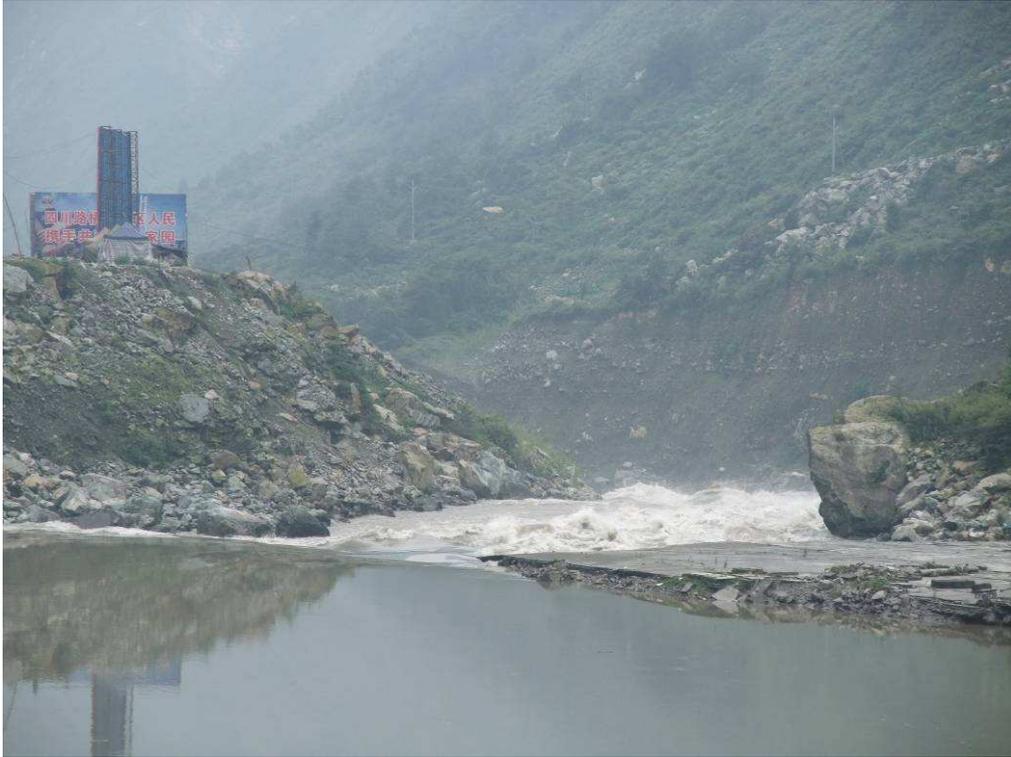
Figure 86 : Vue vers l'aval du seuil en cours d'érosion. Noter la rive droite fortement érodée lors du phénomène de surverse

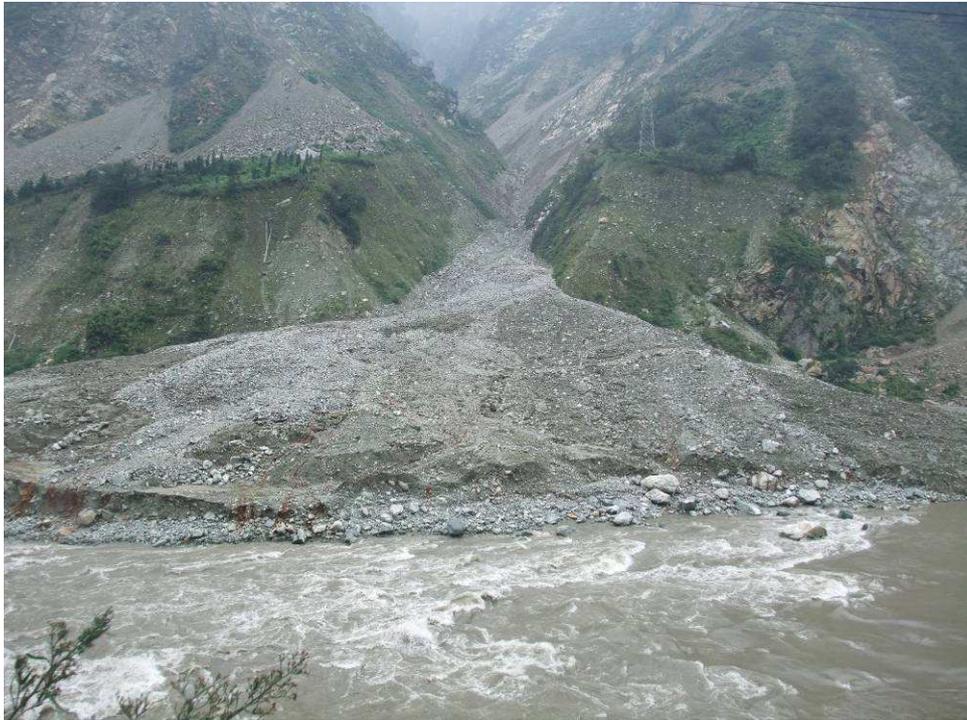
*Figure 90 : Lave torrentielle ayant barré la rivière. Seuil en cours d'érosion*

Plusieurs laves torrentielles ont obstrué la rivière en septembre 2008 (*Figure 90* à *Figure 97*). Sur la *Figure 96*, on observe que plusieurs maisons – récemment construites, et qui avaient bien résisté au séisme – ont été ennoyées dans le lac amont. La surverse a engendré une baisse de niveau du lac de quelques mètres.

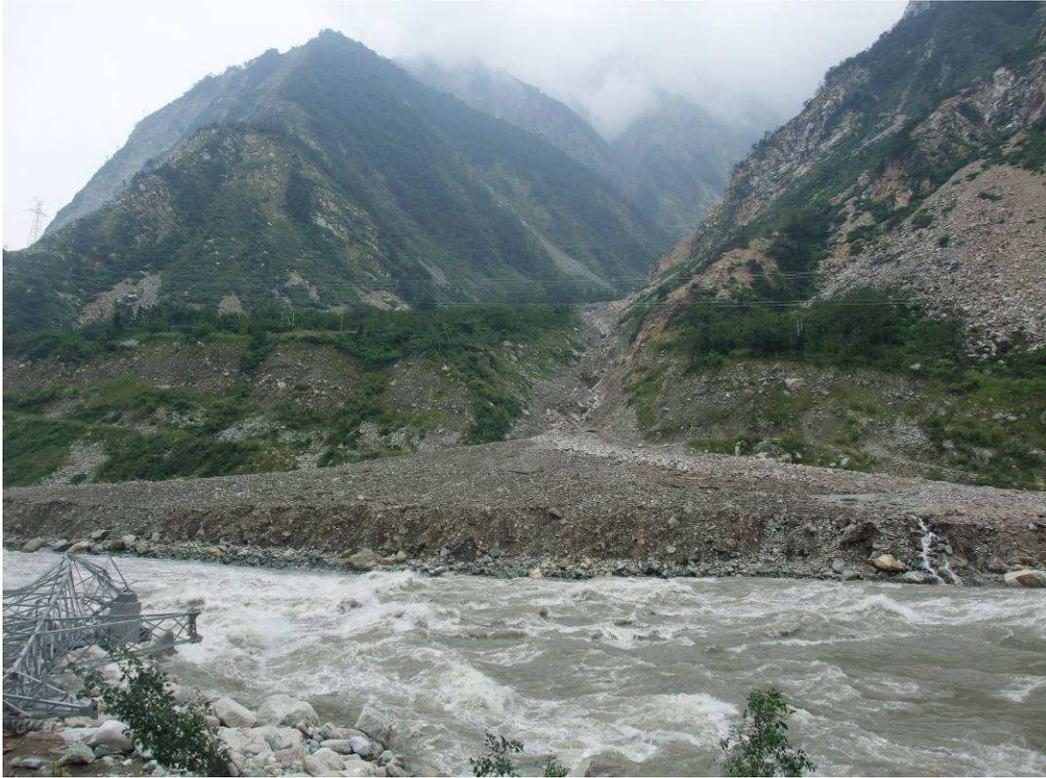
*Figure 92 : Dépôts de debris flow ayant barré la vallée*

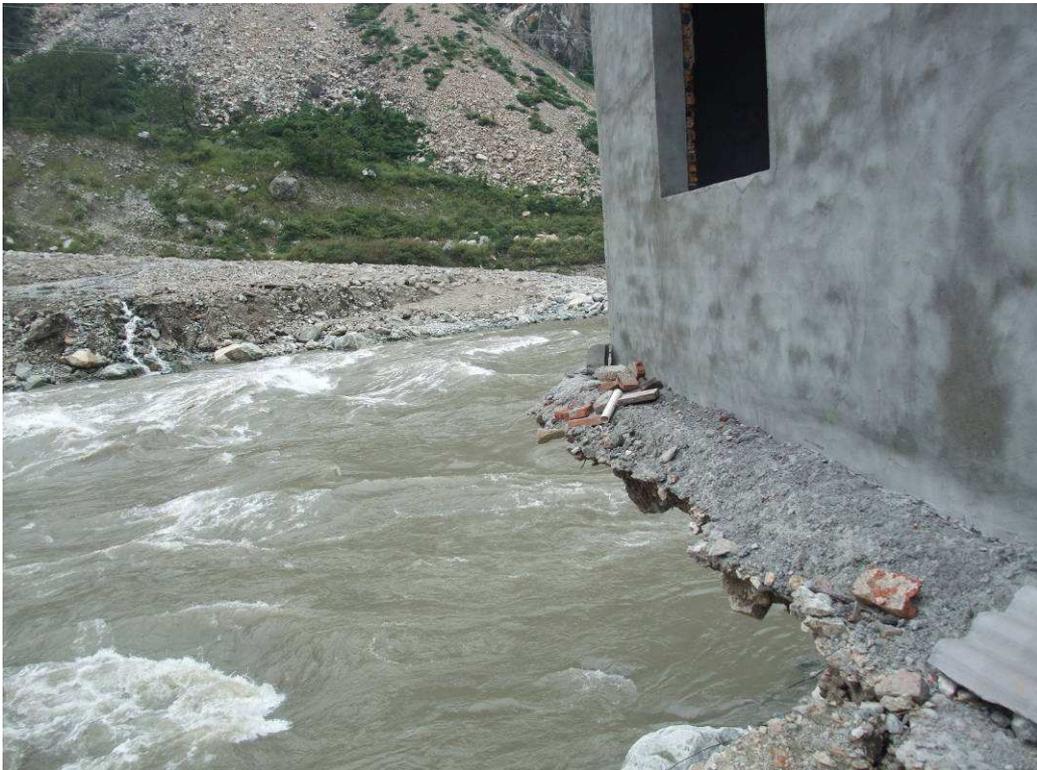
*Figure 93 : Erosion du seuil créé par les dépôts de debris flow, avec sous-cavage de fondations d'habitations sur la rive opposée*

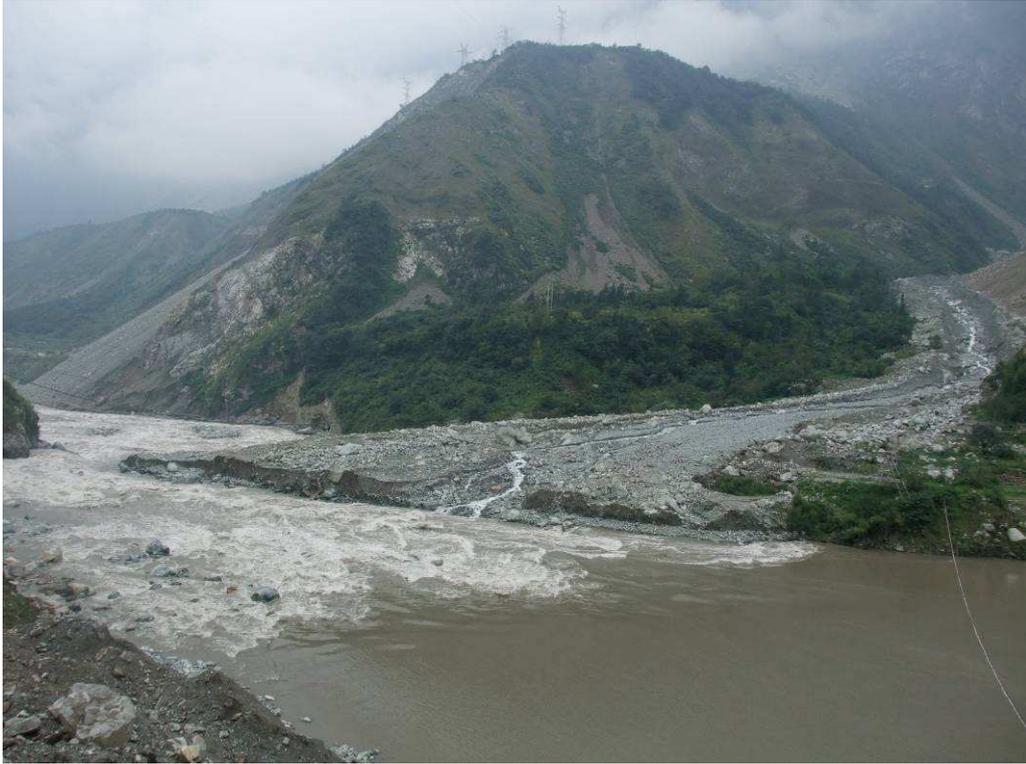
*Figure 94 : Secteur plus en amont, avec autre lave torrentielle formant barrage*

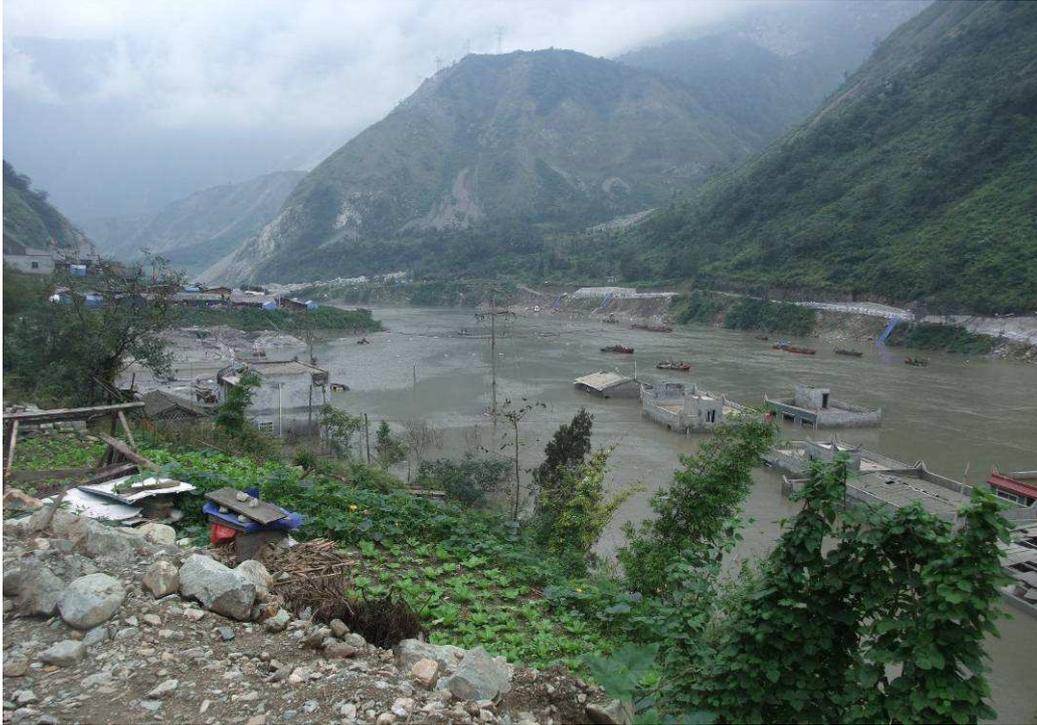
*Figure 96 : Maison submergées par l'eau du lac de barrage*

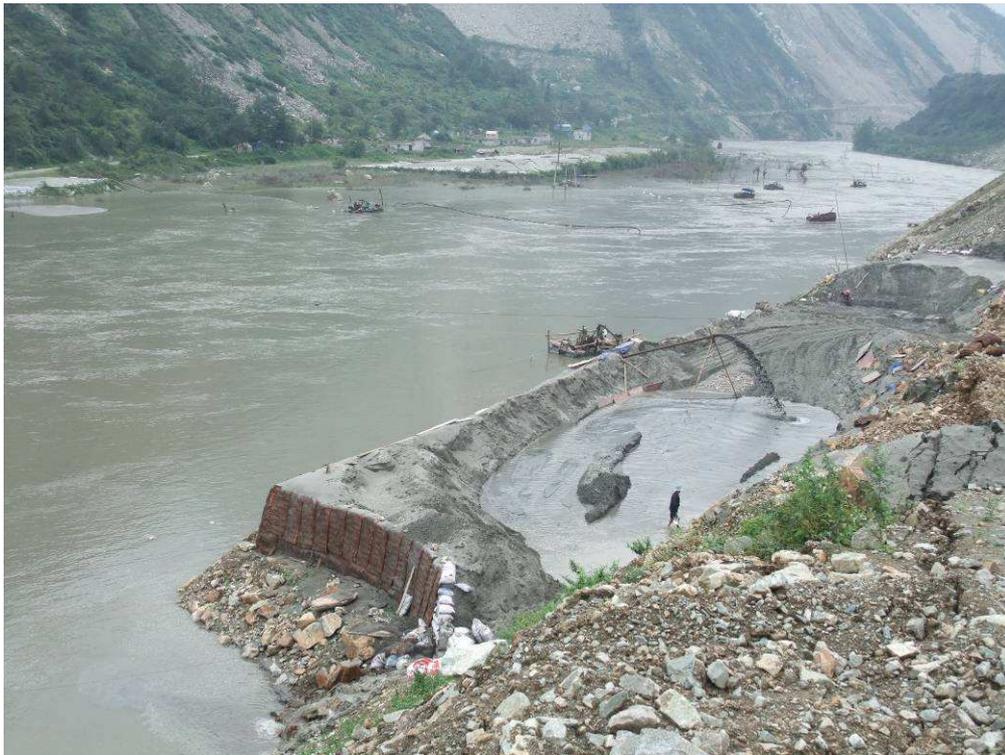
*Figure 97 : Lac de barrage avec travaux de dragage destinés à récupérer du sable qui s'accumule dans la retenue*

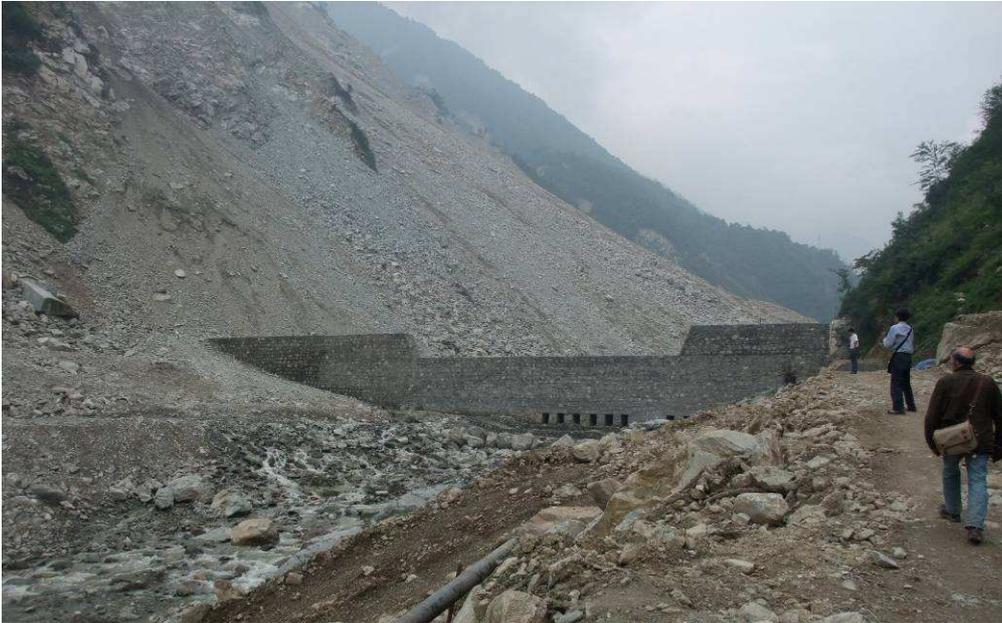
*Figure 98 : Versants déstabilisés par des glissements rocheux et des éboulements. Travaux de correction torrentielle par check dams*

Dans cette vallée de montagne (altitude 1300 m), l'éboulement de formations de granite leucocrates a formé un barrage d'une vingtaine de mètres de haut, constitué principalement d'éléments grossiers. Des barrages de correction torrentielle (check dam) ont été construits le long de cette rivière.

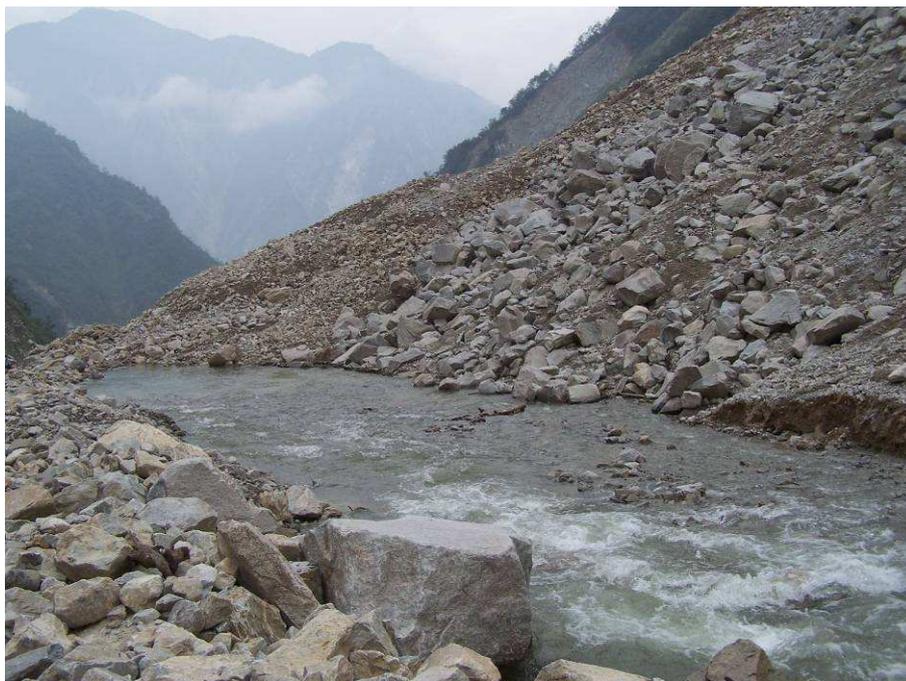
*Figure 100 : Eboulement précédent vu de l'amont. Barrage perméable à travers lequel toute l'eau s'infiltré*

Compte tenu de la bonne perméabilité du matériau et du faible débit du torrent lors de notre visite, toute l'eau percole à travers les éboulis et il n'y a pas surverse (*Figure 100*).

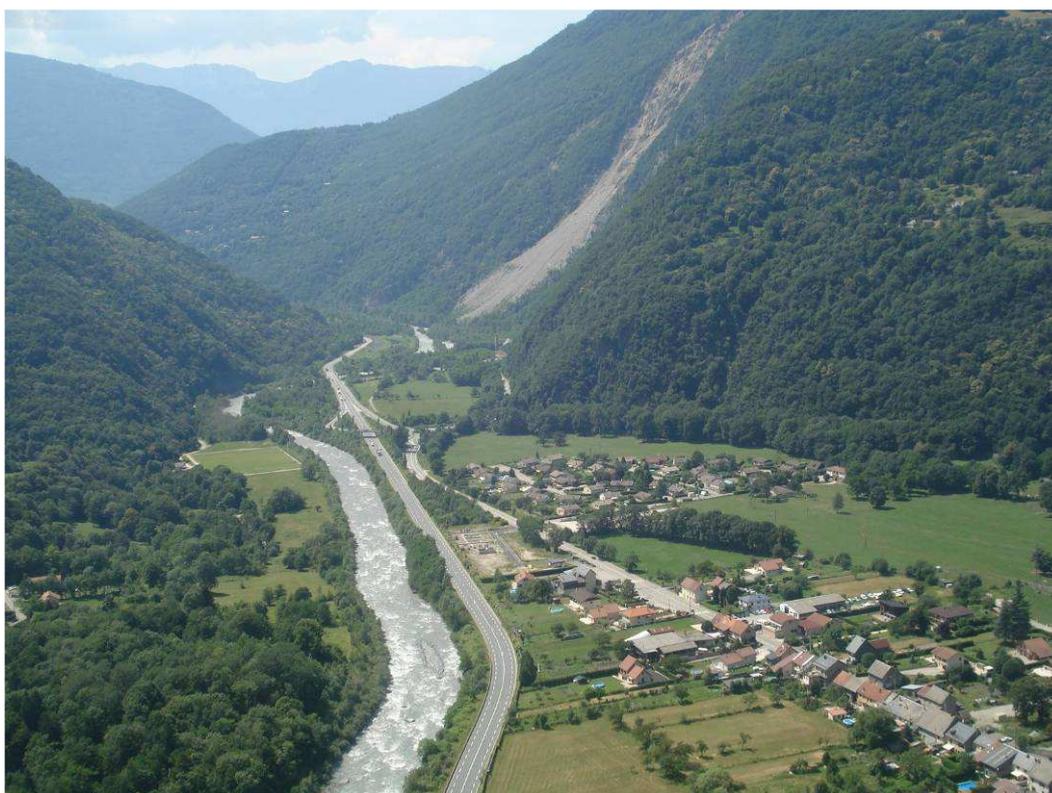
Figure 101 Le site de Séchilienne, vu de l'amont. On remarque l'étroitesse de la vallée au droit de l'éboulis actuel (Photo Symbhi).

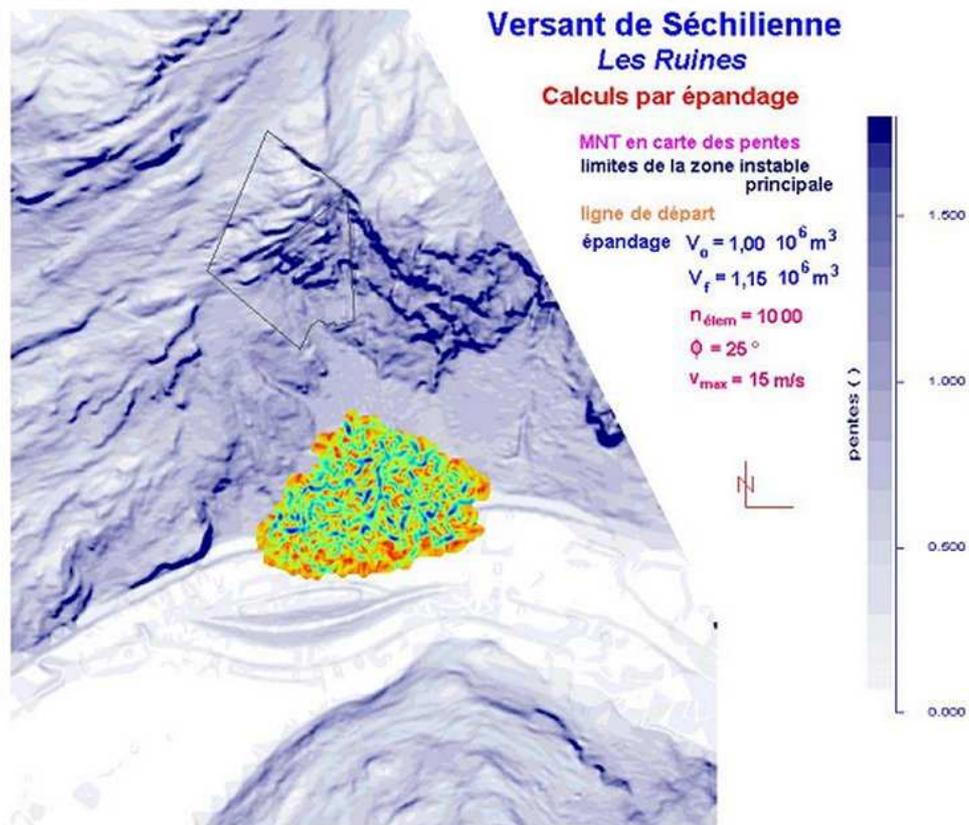
Figure 102 : Séchilienne : simulation d'un éboulement de 1 hm<sup>3</sup> (figure communiquée par J.-F. Serratrice)
